**ПОВРШИНСКО РАСПАДАЊЕ КЕРСАНТИТА ИЗ  
ТЕШИЋА МАЈДАНА У КОРЕЛАЦИЈИ СА  
НАЧИНОМ ОБРАДЕ НА ПРИМЕРУ МАЛОГ  
СТЕПЕНИШТА (БЕОГРАДСКА ТВРЂАВА)**

докторска дисертација

**SURFACE DEGRADATION OF KERSANTITE FROM  
TEŠIĆ MAJDAN QUARRY IN CORRELATION WITH  
THE PROCESSING METHOD ON THE EXAMPLE OF  
THE SMALL STAIRCASE (BELGRADE FORTRESS)**

Doctoral Dissertation

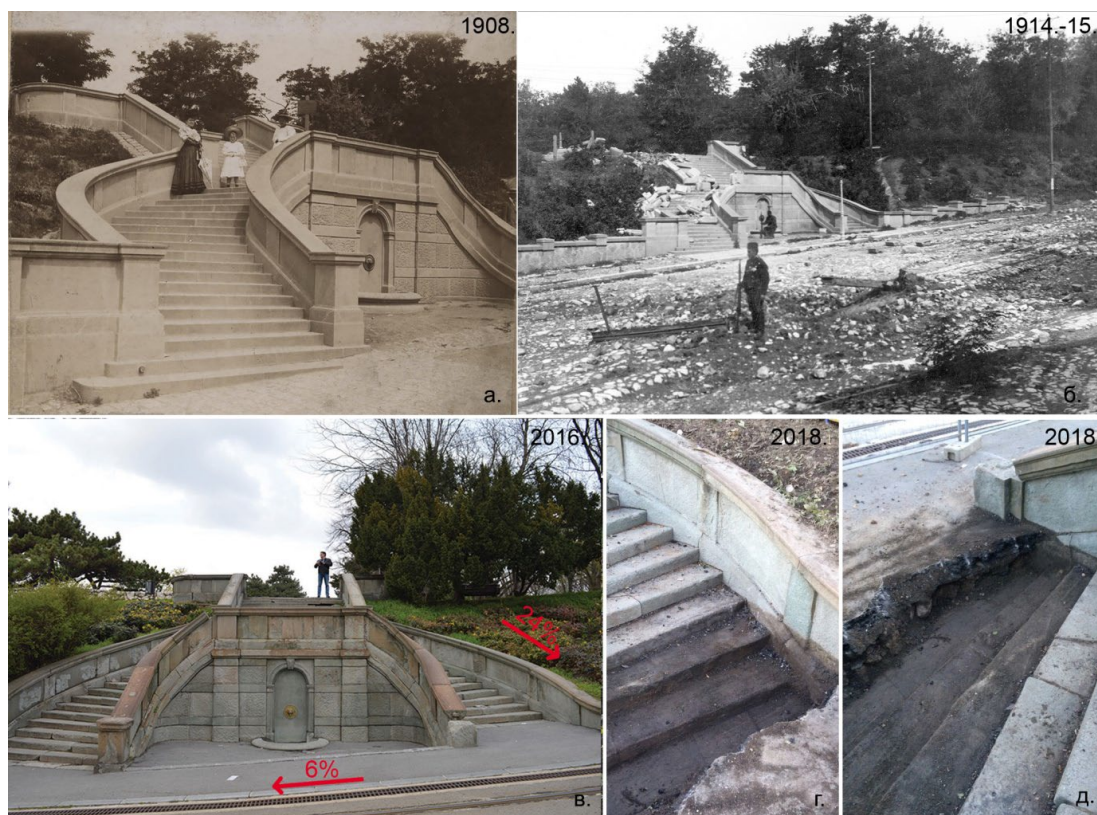
Реконструкцијом споменика 2018. године извршено је откопавање и уклањање насутог слоја земље. Тада су откопани дренажни канали, а „конзервирани“ делови камених блокова су нађени у веома очуваном стању. Извођењем сондажних радова откривен је профил у коме је регистровано неколико различитих слојева повлате којим су делови газишта били прекривени: асфалт, туцаник, земља (Сл. 5г, д).

Слика 5. Хронолошки изглед објекта Мало степениште; а) изглед након изградње 1908. године; б) Мало степениште у току Првог светског рата 1914-1915. године; в) Мало степениште, фронтални изглед 2016. године; г) откривена газишта која су била испод нивоа тротоара; д) попречни пресек слојева повлате затрпаних степеника (а) и б) извор документација Завода за заштиту споменика културе града Београда, в), г), д), извор аутор)

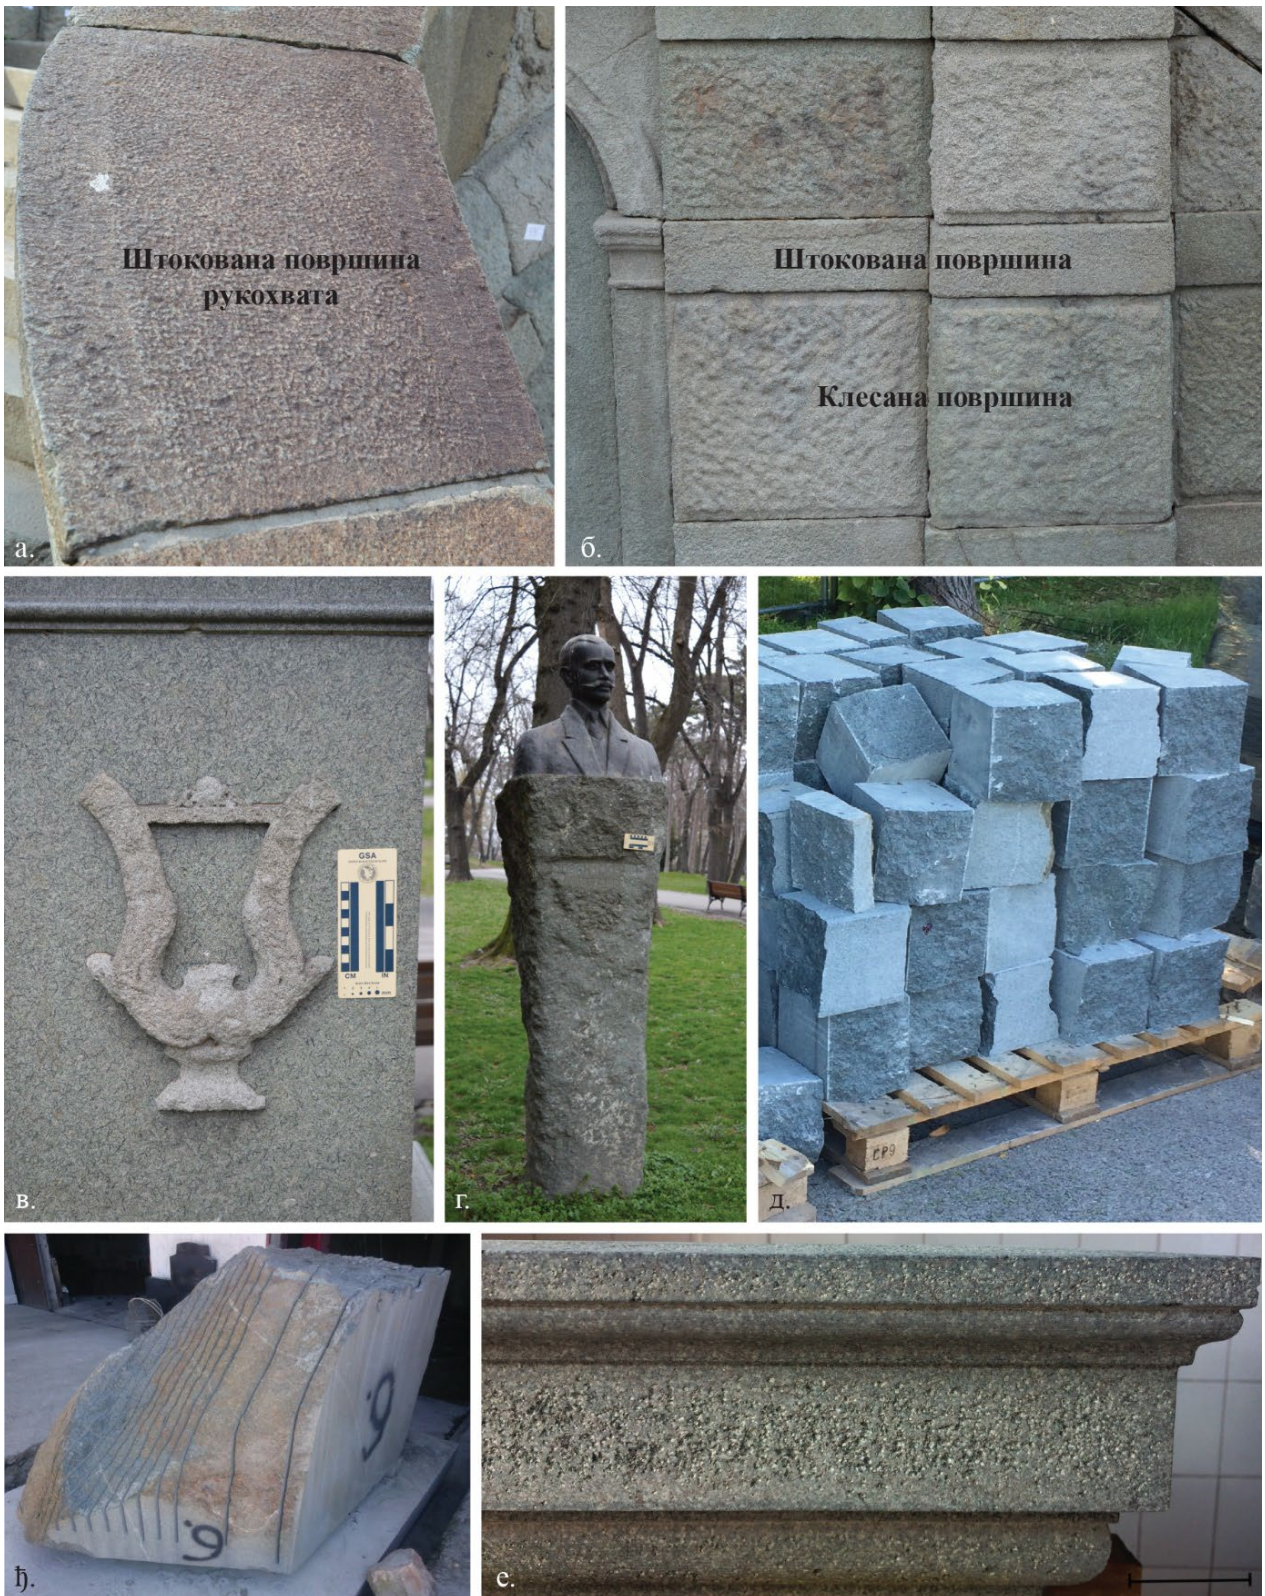
Слика 9. Примери површинске обраде керантита а) штокована површина рукохвата Малог степеништа; б) клесане и штоковане површине предње фасаде Малог степеништа; в) полирана површина, споменик Ђури Јакишићу; г) клесана обрада, споменик Јовану Скерлићу; д) резане и џепане површине калдрме на Малом степеништу; е) гатерисани блок керантита; е) машински сечен, ручно штокован елемент

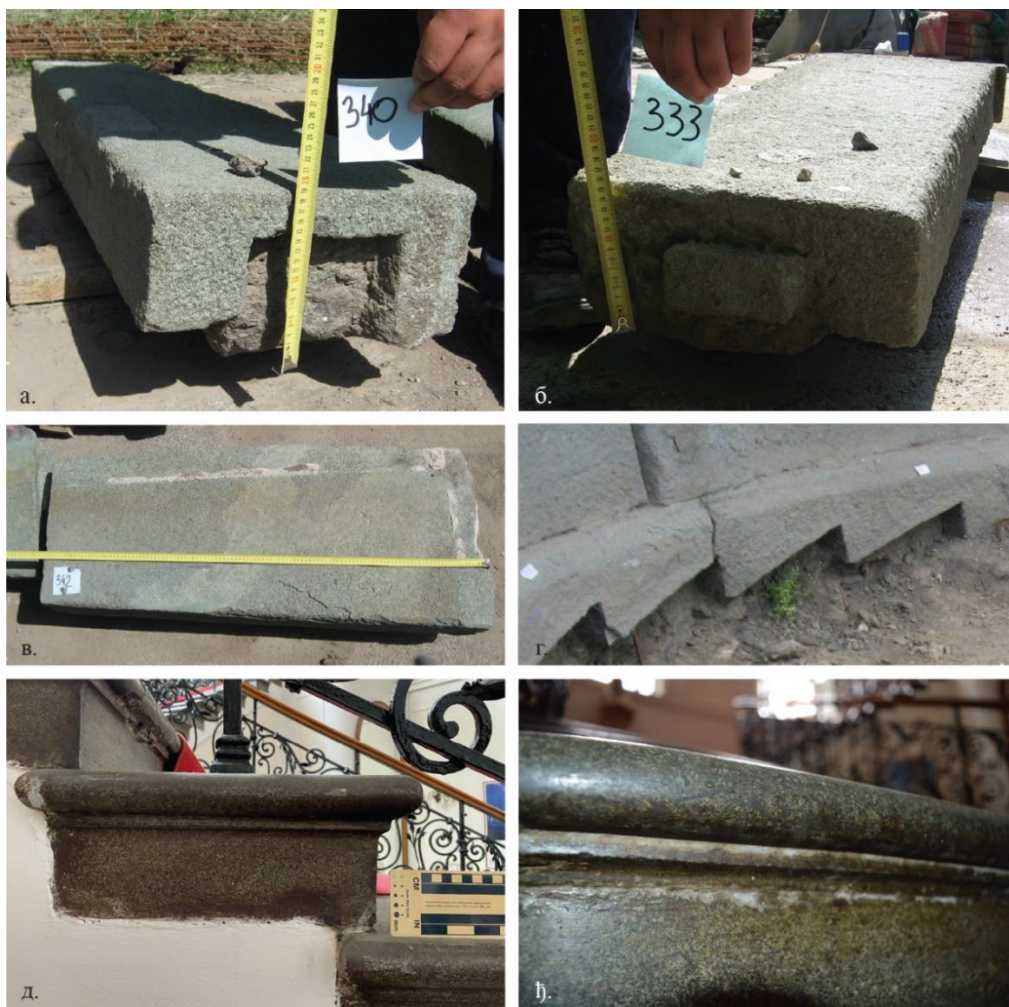
Слика 10. Примери детаља градње степеништа од камена а-б) профил степеника са системом спајања на перо и жљеб; в) горња површина степеника са површином која је уметана у оградни образ степенишне ограде; г) део базе ограде степеништа (образима подупрто степениште, Несторовић, 1927); д) профилисани степеници централног степеништа зграде Класне лутрије; е) детаљ профила (окапнице), зграда Класне лутрије

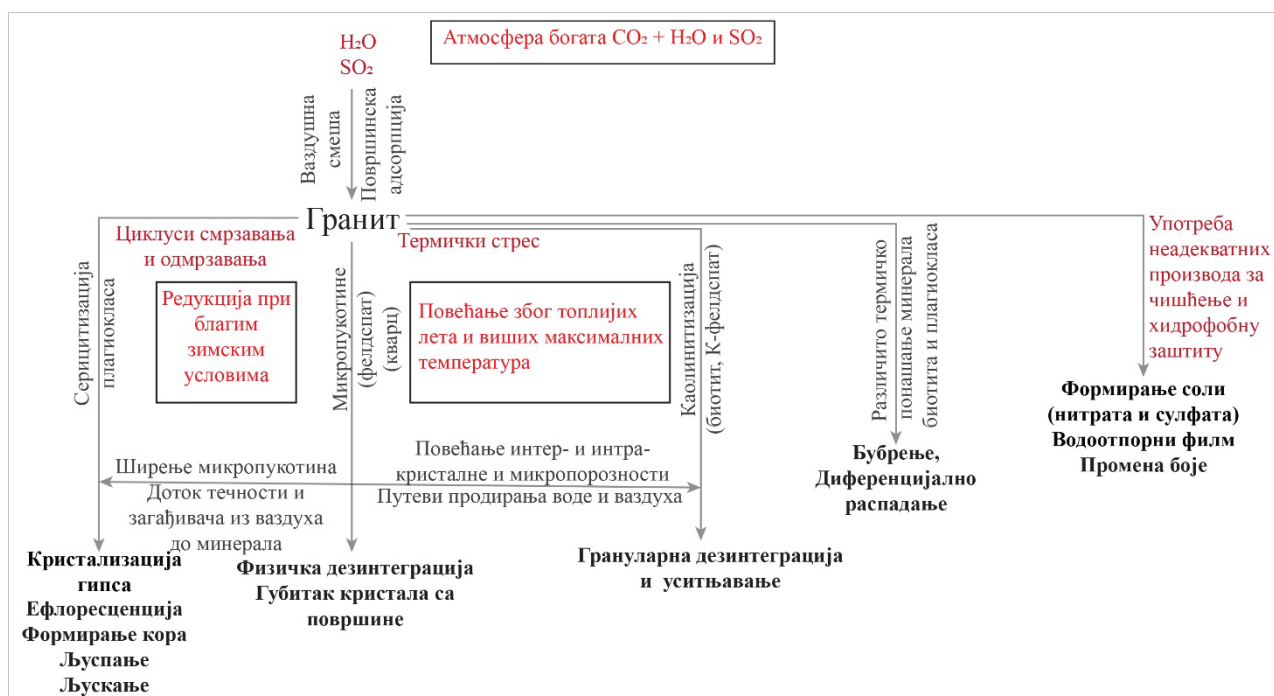
Слика 11. Модел пропадања гранита у урбаној средини (модификовано Basu et al., 2020)

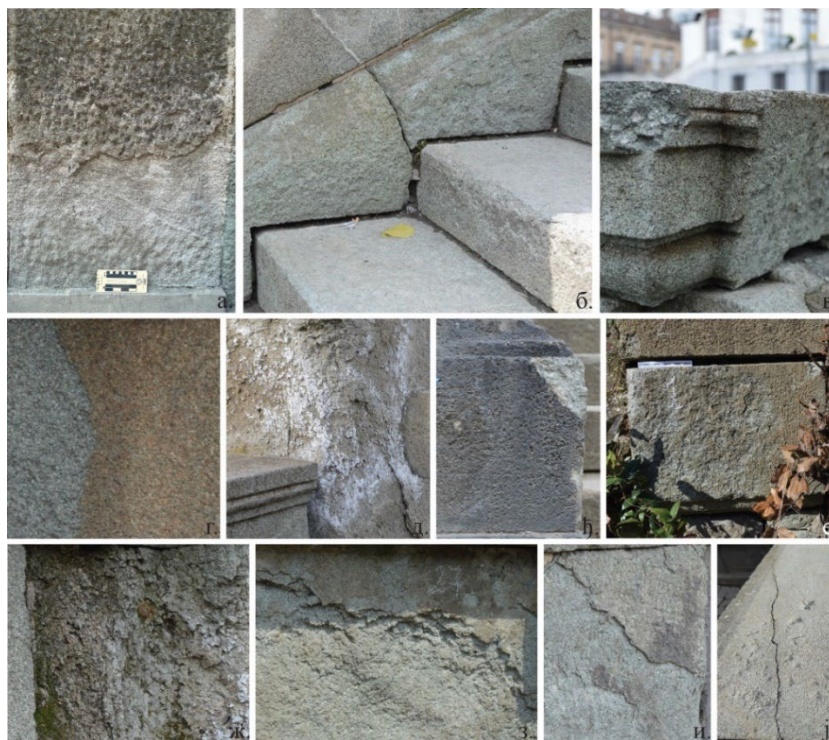
Слика 12. Примери различитих форми распадања: а) дубинско распадање; б) рељефно заобљавање; в) комадасто распадање г) деколорација у виду обојења; д) насlage соли; ђ) црне коре; е) биолошка колонизација; ж) зрнаста дезинтеграција; з) вишеструко љуспање; и) љускање; ј) пукотине

Одвајање каменог материјала појављује се у виду зрнасте дезинтеграције, љуспања, љускања, одвајања коре са материјалом камена. Зрнаста дезинтеграција настаје услед испадања појединачних зрна или зрнастих агрегата (Сл. 12ж). Може настати примарно или као пратећа форма дубинском распадању, одвајању коре, љуске или љуспи (Сл. 12з). Карактеристичне форме љуспања су појединачне и вишеструке, док се појава љускања јавља као последица примарних својстава стене или антропогених утицаја (Сл. 12и). Индивидуалне форме могу се појављивати комбиновано са другим формама: зрнаста дезинтеграција у комбинацији са одвајањем тамне или обојене коре, вишеструко љуспање и одвајање тамне или обојене коре, вишеструко љуспање и одвајање обојене коре и зрнаста дезинтеграција удружена са вишеструким љуспањем.

Пукотине настају услед утицаја физичких сила. Оне могу бити независне од структуре камена и везане за текстурне карактеристике одређене стене. Могу се јавити као појединачне пукотине различитих промера (Сл. 12ј) или као мрежа пукотина, у зависности од врсте утицаја који их је проузроковао.

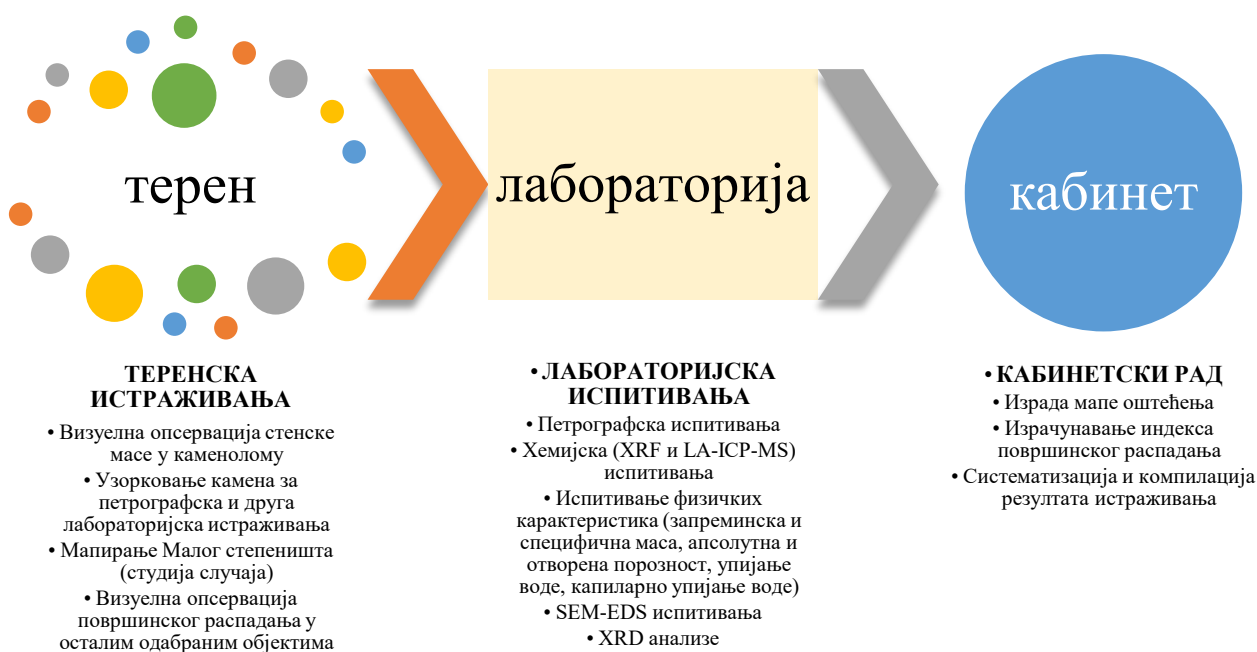
Слика 18. Примењена методологија истраживања

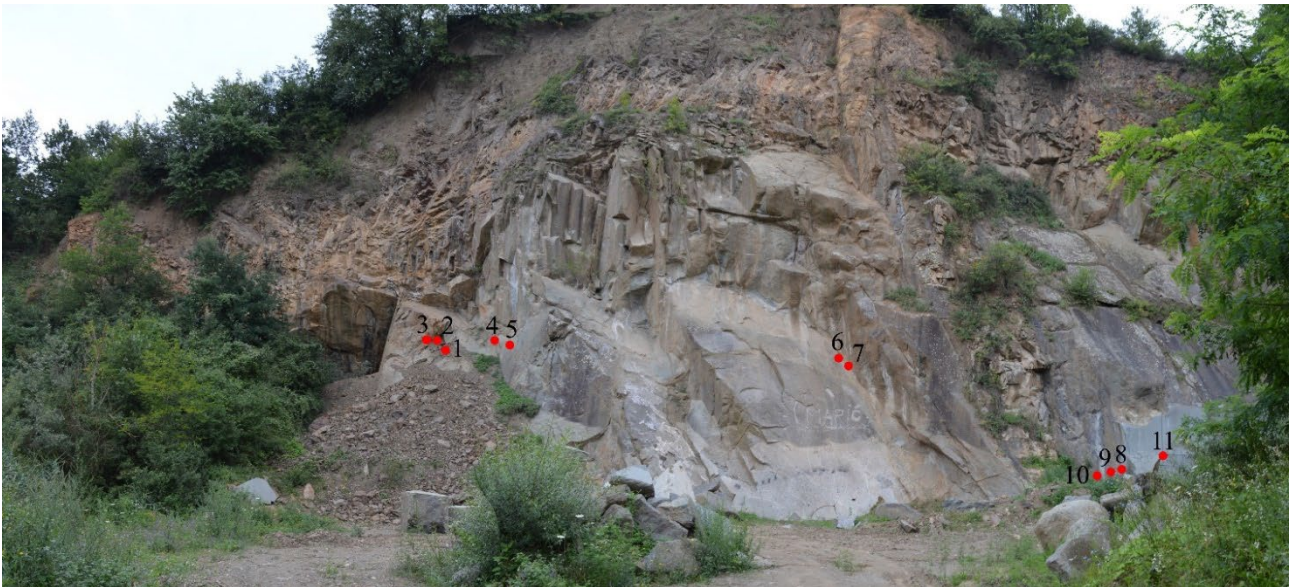
Слика 19. Места узимања узорака у каменолому Тешића мајдану

Теренска истраживања спроведена су током 2017. и 2018. године и обухватила су теренско рекогносцирање стенске масе у каменолому Тешића мајдану, и визуелну опсервацију одабраних објеката. Теренски рад у каменолому имао је за циљ уочавање различитих структурних типова керсантиа. У складу са тим извршено је узорковање стенске масе за потребе даљих лабораторијских испитивања (Сл. 19). Истовремено са тим снимљено је стање површине керсантиа и регистроване су форме површинског распадања. У каменолому је извршено узорковање укупно једанаест узорака обележених ознакама 1ТМ – 11ТМ.

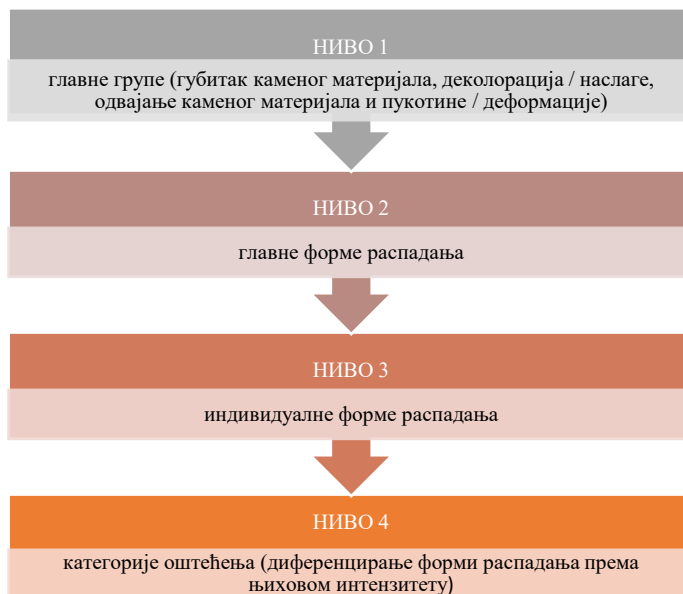
Слика 21. Главни нивои форми распадања

У приказаној класификационој шеми (Табела 5) сумиране су све форме распадања утврђене на 436 мапираних блокова Малог степеништа. У табели су приказани њихови интензитети (у cm и mm скали) у корелацији са категоријама оштећења. Форме распадања су груписане према хијерархијском низу у четири главна нивоа (Сл. 21).

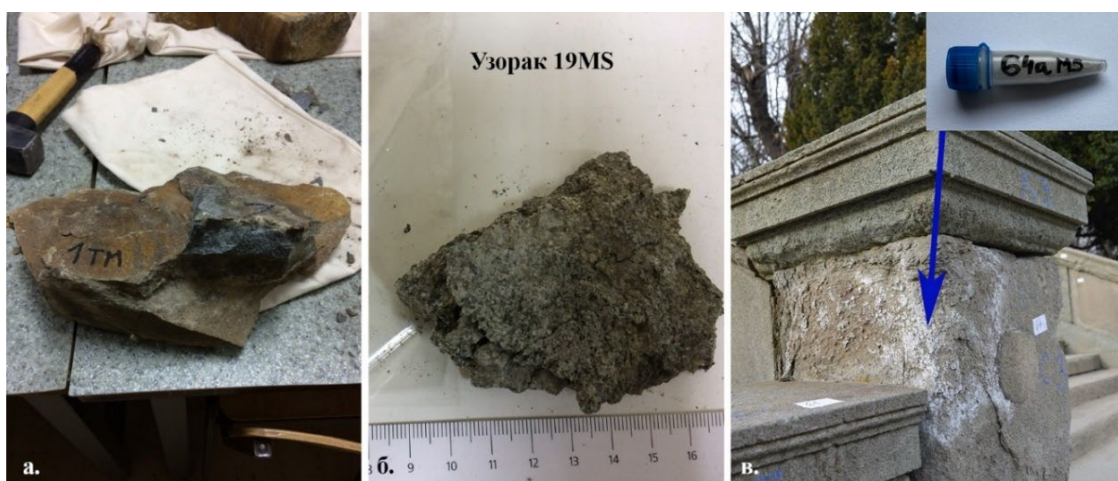
Слика 23. Макроскопски изглед узорка за лабораторијска испитивања; а) узорак керсантита 1TM за оптичка и остала лабораторијска испитивања; б) узорак површинске коре керсантита са Малог степеништа – 19MS; в) узорак соли узет са површине керсантита - 64aMS

Након обављених теренских истраживања и узорковања керсантита у Тешића мајдану (Сл. 23а), као и керсантита и његових продуката распадања у одабраним објектима (Сл. 23б, в), приступило се припреми узорка за лабораторијска испитивања која је обухватала формирање опитних тела, спрашивање узорка и израду петрографских препарата.

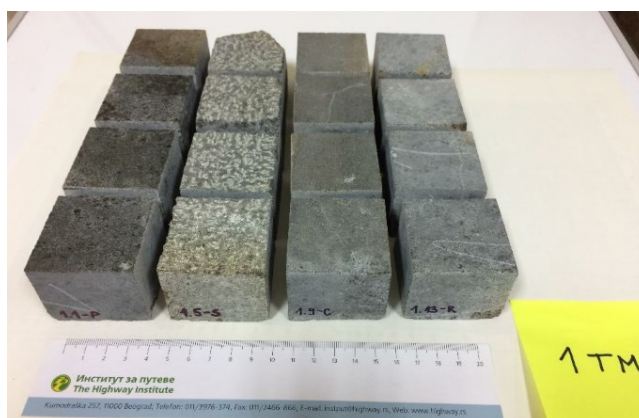
Слика 25. Изглед опитних тела за лабораторијска испитивања физичких својстава

У оквиру испитивања физичких параметара керсантита извршено је одређивање: привидне ( $\rho_b$ ) и стварне запреминске масе ( $\rho_r$ ), отворене ( $P_o$ ) и укупне порозности ( $P_t$ ), упијања воде ( $A_b$ ) и коефицијента капиларне апсорпције воде ( $C$ ). Испитивања су вршена методологијом документованом хармонизованим националним стандардима (SRPS EN). Испитивања физичких својстава су извршена на узорцима: 1TM, 4aTM, 4bTM, 5TM, 8TM, 9TM и 10TM (каменолом Тешића мајдан), узорцима: 24MS, 25MS и 26MS (Мало степениште) и узорцима 5NM – 8NM (Народни музеј). За сва испитивања формирана су опитна тела облика коцке, димензија  $50 \pm 5$  mm (Сл. 25) или неправилног облика у зависности од доступне количине узоркованог материјала.

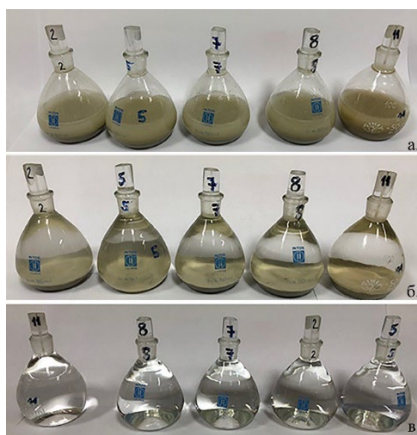
Слика 26. Фазе испитивања стварне запреминске масе: а) пикнометар испуњен дисперзијом; б) пикнометар испуњен дисперзијом након 24 h мировања; в) пикнометар испуњен дестилованом водом

Одређивање **стварне запреминске масе**: након спрашивања и просејавања уситњеног материјала на сити 0,063 mm издвојено је око 60 g узорка за добијање шест опитних тела (једно опитно тело = 10 g). У пикнометар до пола напуњен дестилованом водом додато је 10 g узорка (Сл. 26а). Лаганим протресањем пикнометра, а потом 30 минутним третманом у ултразвучном купатилу, одстрањени су мехурићи ваздуха. После 24 часа мировања, пикнометри са узорцима су допуњени дестилованом водом до врха и измерена је маса  $M_1$  (Сл. 26б). Последња фаза испитивања је обухватала пражњење и испирање пикнометара, поновно пуњење дестилованом водом до врха и мерење масе пикнометра са водом ( $M_2$ ) (Сл. 26в).

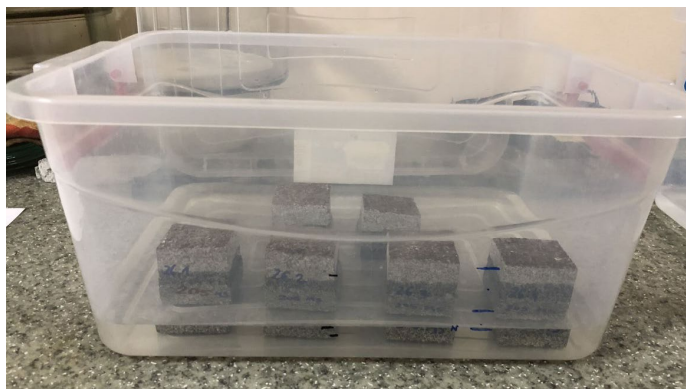
Слика 27. Испитивање упијања воде узорка керсантита

Након сушења опитних тела до константне масе ( $M_d$ ) иста су постављена у контејнер на одстојању од најмање 15 mm од суседног узорка. Имерзија узорка је вршена у више фаза: додавањем воде до половине висине узорка ( $t_0$ ) (Сл. 27); додавањем воде до  $\frac{3}{4}$  висине узорка након 60 минута; потпуно потапање узорка у воду након додатних 60 минута. Након 48 h узорци су мерени и поново враћани у воду. Комплетно zasiћење је постигнуто после 72 h од почетног времена ( $t_0$ ) и тада је мерена достигнута константна маса ( $M_s$ ).

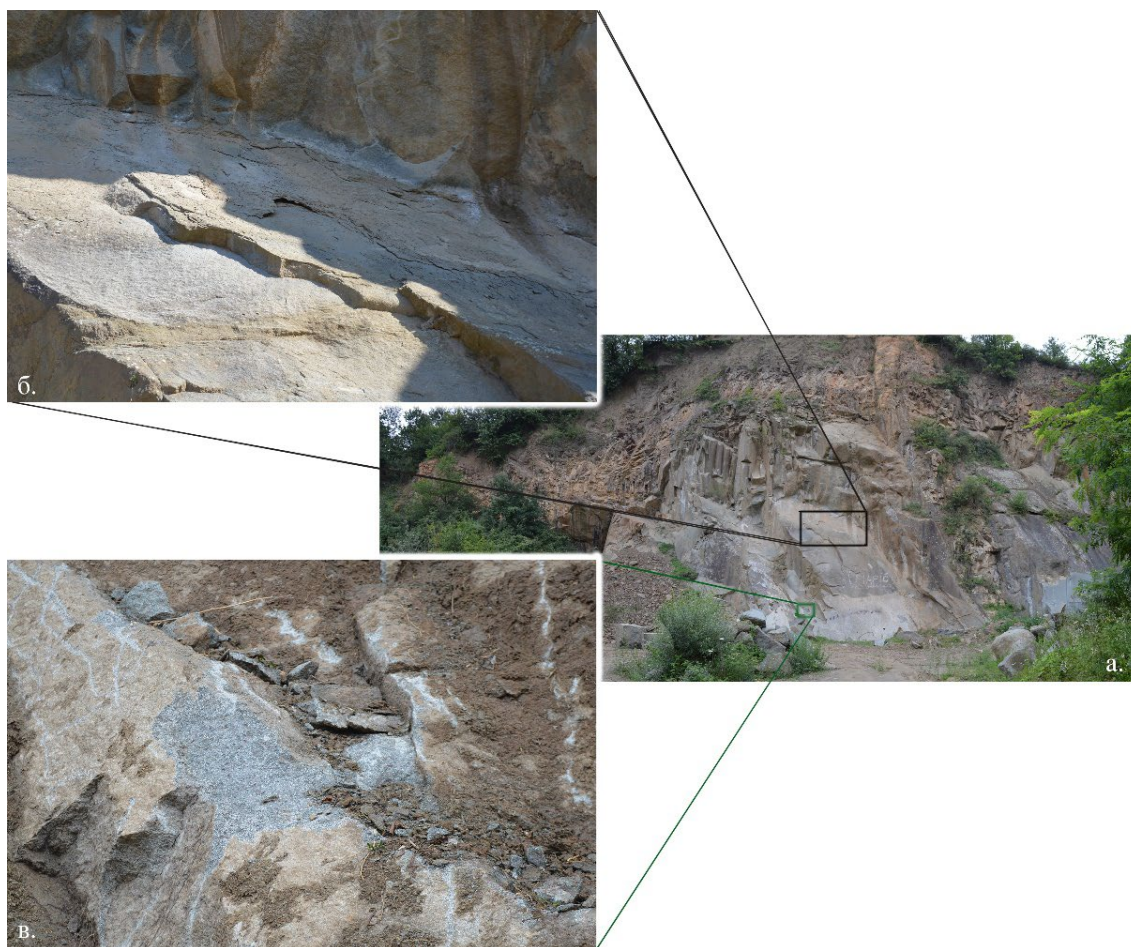
Слика 30. а) Тешића мајдан, општи изглед са положајем регистрованих форми прве групе распадања; б) губитак каменог материјала; в) иверасто до комадасто распадање

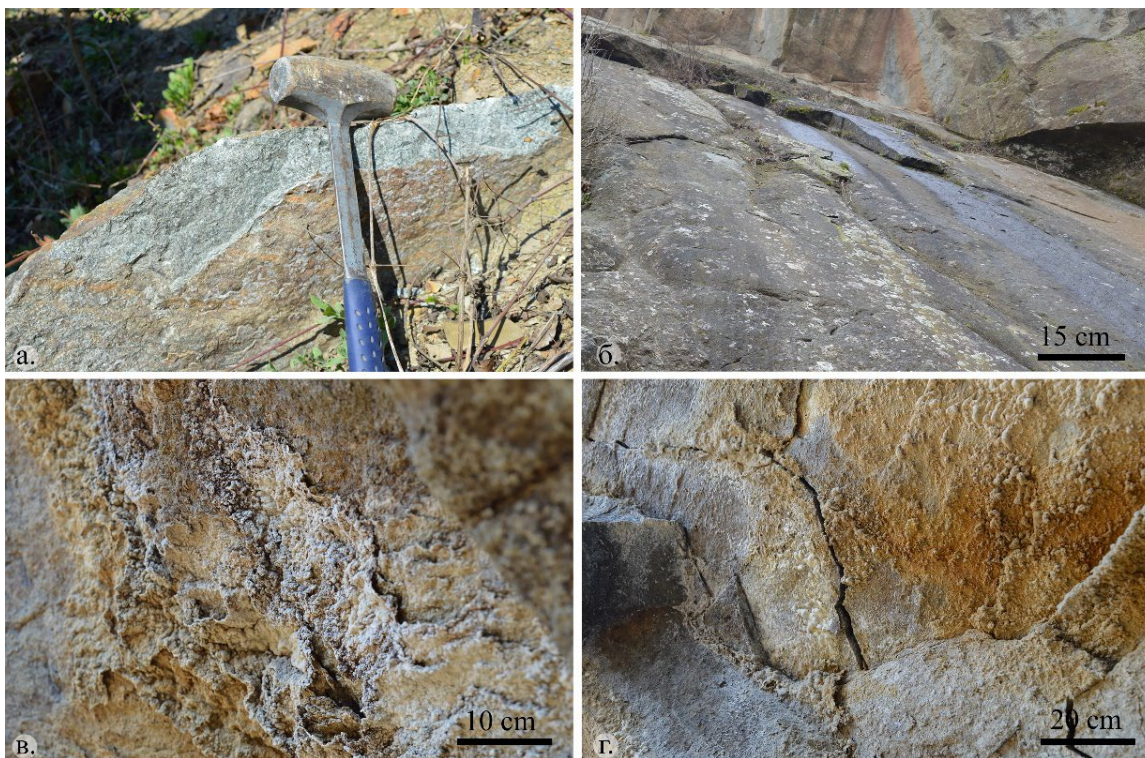
Слика 31. Декolorација/наслаге: а) површинска декolorација и боја свеже стене; б) биолошка колонизација (лишјајеви, маховине и више коренасте биљке; в) наслаге соли и светле коре са појавом одвајања и љуспања – различита дебљина, боја и компактност наслага; г) морфологија депоновања соли – светле, обојене и тамне површине, депоновање у зони пукотина

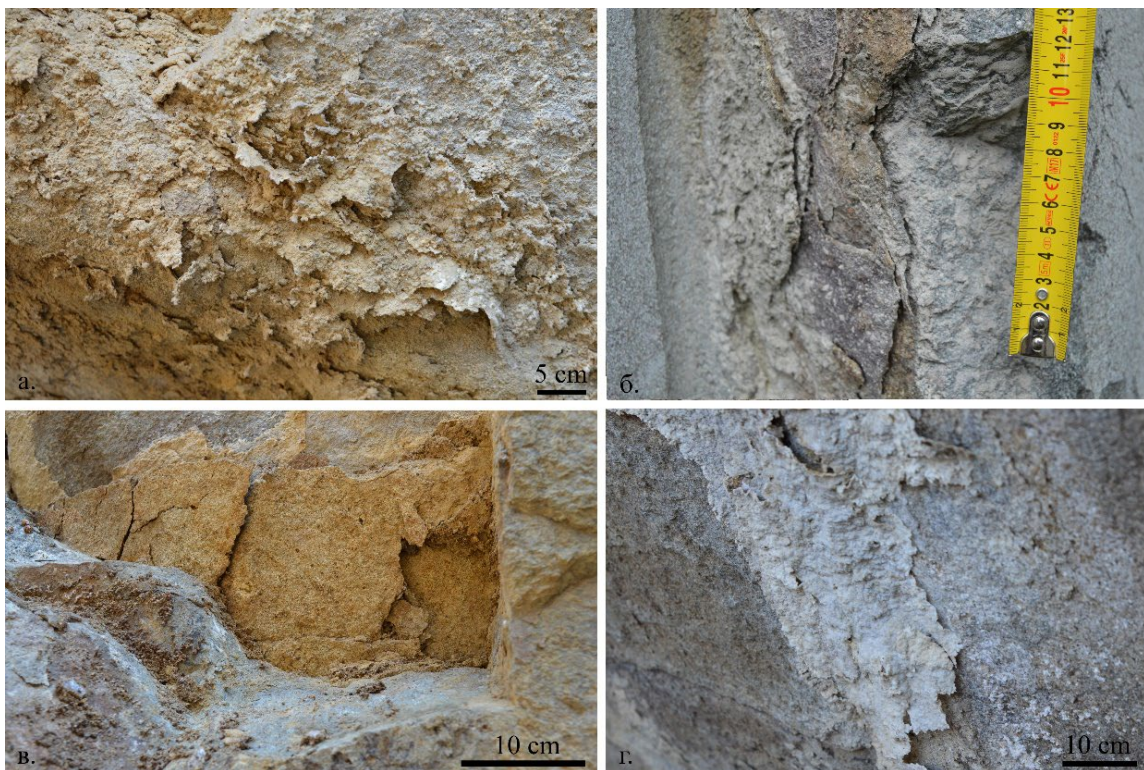
Слика 32. Форме треће групе распадања; а) вишеструко љуспање; б) одвајање обојених кора; в) љускање; г) одвајање светлих кора и љуспање

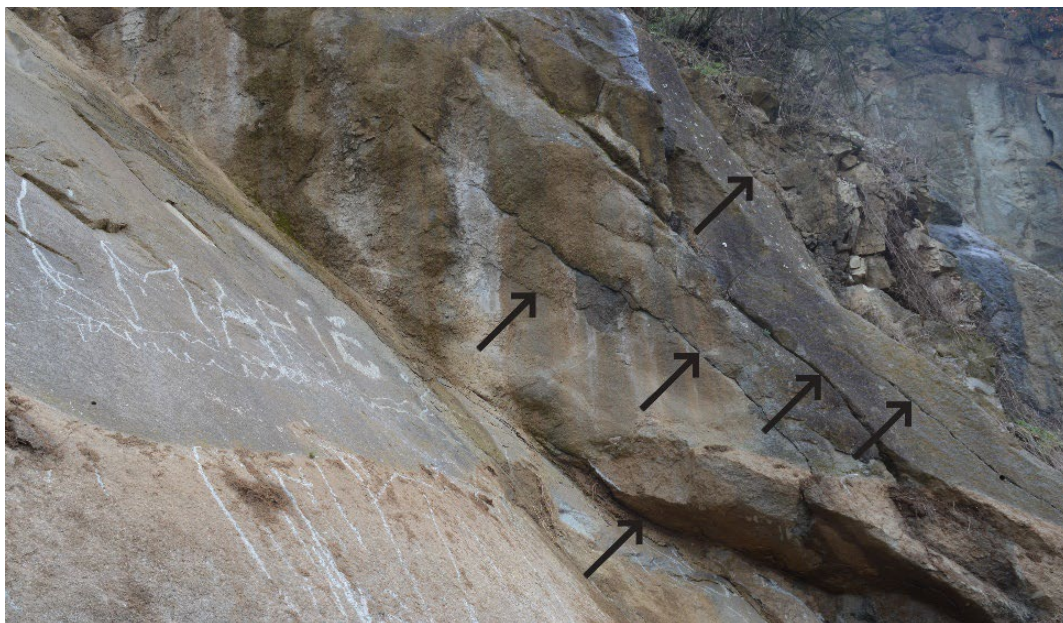
Слика 33. Паралелне пукотине које доводе до одвајања стенске масе

**Пукотине** (сингенетског и епигентског порекла) узрокују фрагментирање стенске масе у блокове различитих димензија или доводе до потпуног одвајања и губитка стенског материјала (Сл. 33). Јављају се у виду пукотина метарских димензија пружања са зјапом mm-cm димензија или у виду локалних пукотина и прслина cm-dm димензија.

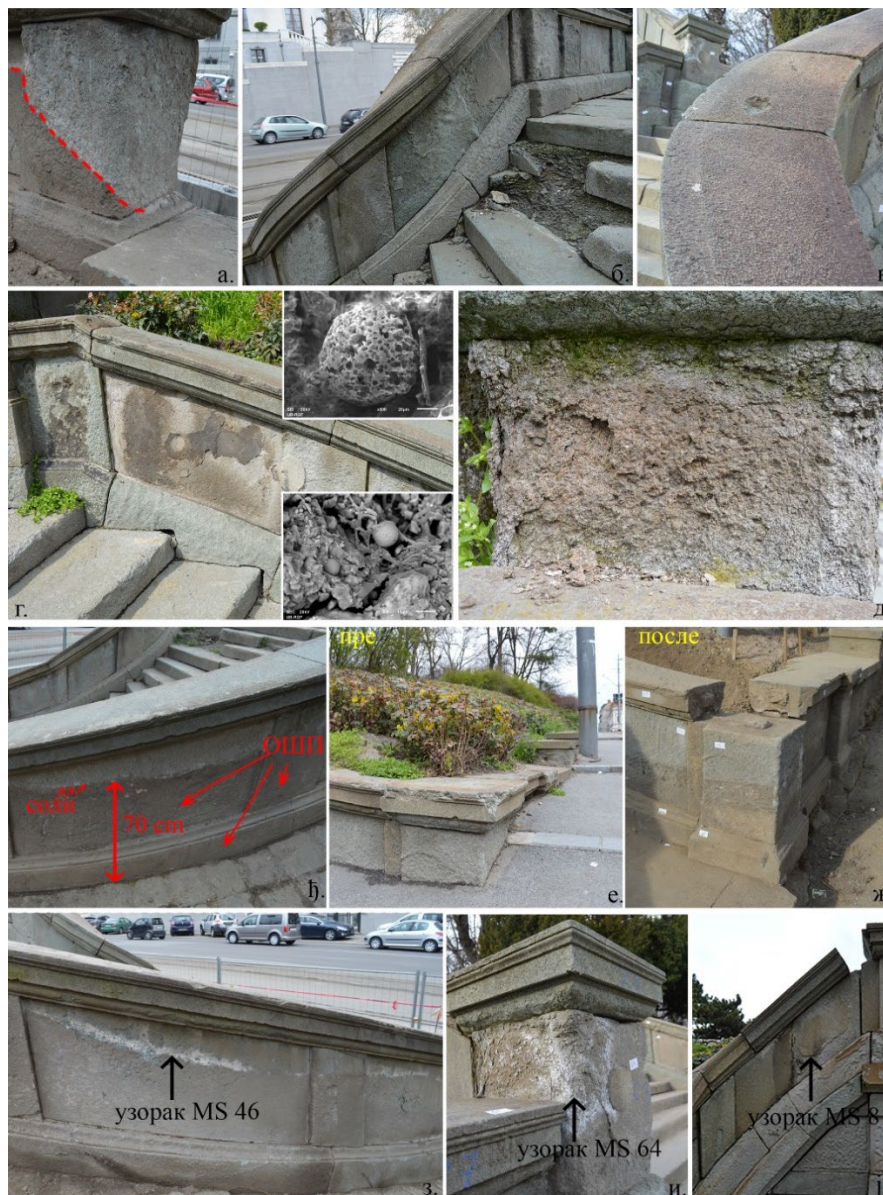
Слика 34. Различити облици оштећења уочени на елементима од керсантита: а) дубинско распадање праћено љуспањем и зрнастом дезинтеграцијом; б) рељефно заобљавање профилисаних делова оградe и комадасто распадање степеница; в) патина богата гвожђем на рукохватима; г) заобљене ивице степеница и одвајање црне коре састављене од прашице, гипса, угљеника (порозних) и олова (компактних) сфероидних честица; д) интензивно љуспање површине камена; е) приказ дубине затрпане зоне са наслагама соли на граници и очуваним профилима у доњем делу и оригиналном штокованом примарном површином (ОШП); ж) камене елементи обложени слојевима асфалта; з) контактна зона (означена солима) између уклопљених делова каменних блокова и делова изложених атмосферским утицајима; и) ефлоресценција (исољавање) на оштећеној каменој површини; ј) остатак површинске коре и браонкасте коре обогаћене гвожђем

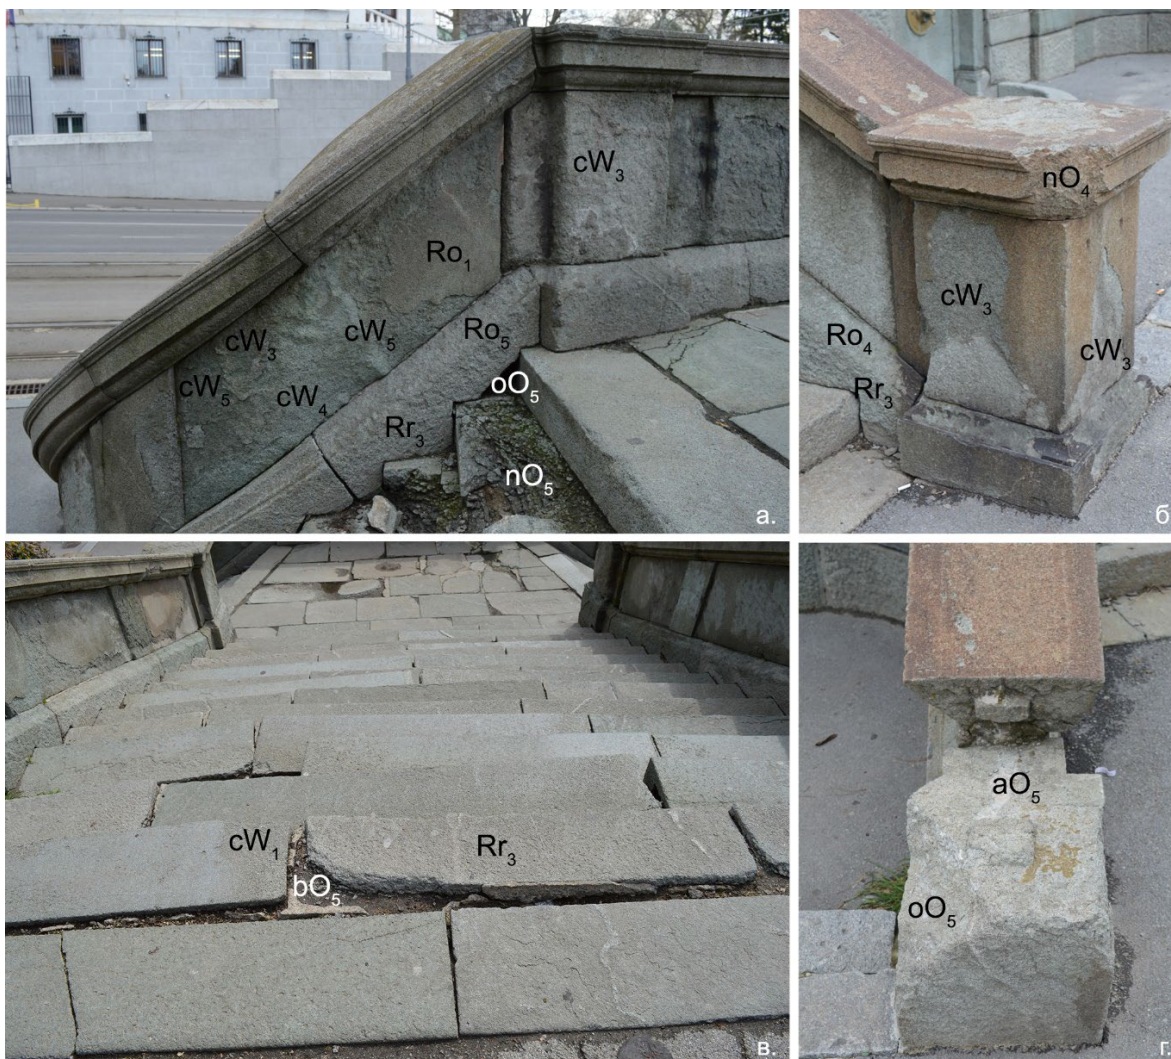
Слика 38. Прва група оштећења-губитак каменог материјала: а) дубинско распадање у различитим интензитетима, рељефно и комадасто распадање на примеру оградe и степеништа; б) пример дубинског и комадастог распадања на стубу и рељефног распадања на бази оградe; в) примери различитих типова распадања на степеницима; г) различите индивидуалне форме комадастог распадања (услед непрепознатљивих и услед антропогених фактора)

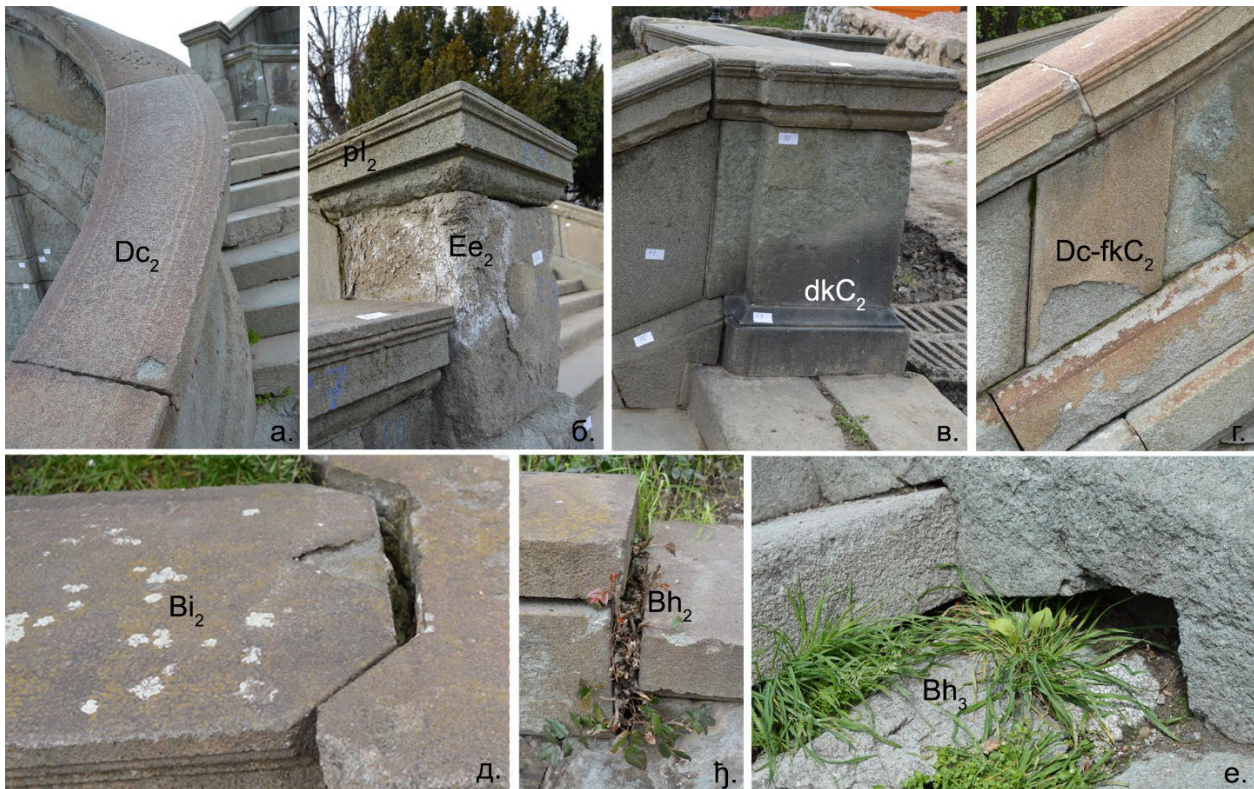
Слика 43. Друга група оштећења-деколорација/наслаге: а) обојење на горњој површини рукохвата; б) исољавање и запрљаност; в) тамна кора; г) прелазни облик између обојености и обојене коре; д) биолошка колонизација нижим биљкама; њ) биолошка колонизација вишим биљкама, корен који расте у спојници; е) биолошка колонизација вишим биљкама на степеништу

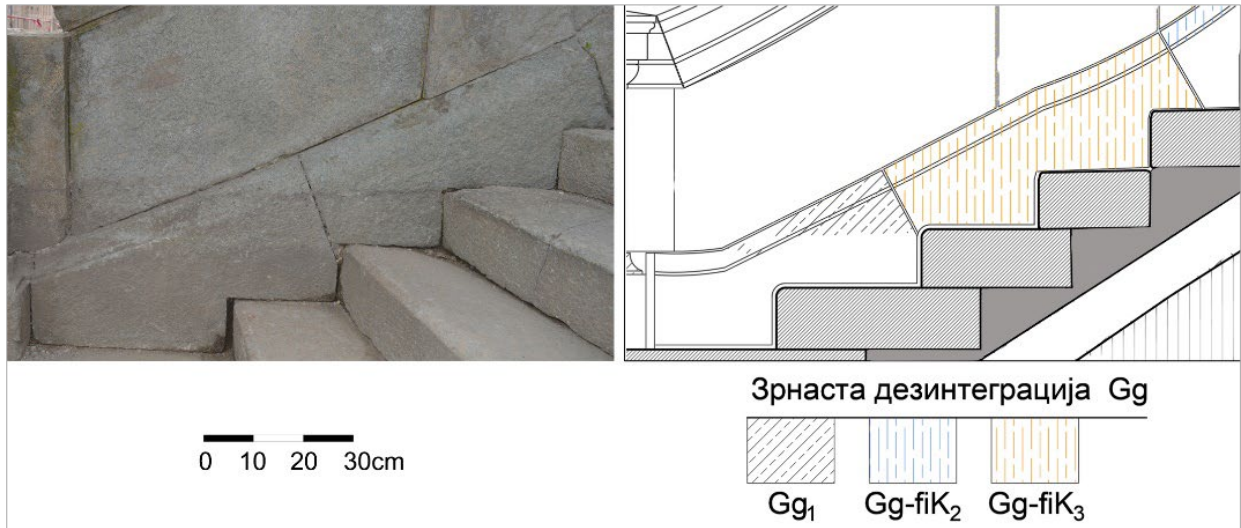
Слика 44. Зрнаста дезинтеgrација: фотографија и графички приказ мапирања

**Зрнаста дезинтеграција** се јавља као пратећа последица прве групе распадања, најчешће на местима дубинског распадања (Сл. 48а). Приликом деградационог процеса долази до одвајања некомпактних зрна и значајног губитка каменог материјала (Сл. 44). Интензитет се карактерише као низак, средњи и висок од Gg<sub>1-3</sub>.

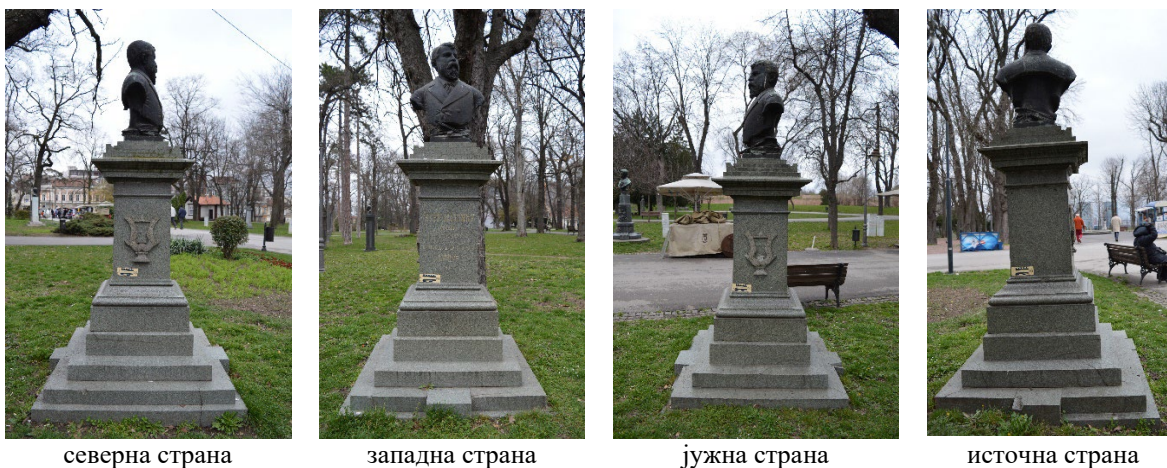
Слика 55. Изглед појединачних страна споменика Ђури Јакшићу

Споменик са постаментом од керсантита је више од 126 година изложен деловању атмосферичких и различитих антропогених утицаја што за последицу има појаву различитих форми деградације камена из све четири главне групе оштећења (Сл. 55). Макроскопском опсервацијом споменика констатоване су следеће групе оштећења: губитак каменог материјала (дубинско распадање, рељефно и комадасто распадање), деколорација/наслаге (запрљаност честицама атмосфере, птичјим изметом, микробиолошке колоније, присуство виших биљака, коре), одвајање (зрнаста дезинтеграција у грус и љуспање) и пукотине независне од структуре камена.

Прва група оштећења - **губитак каменог материјала** манифестује се у облицима дубинског, рељефног и комадастог распадања. **Дубинско распадање** је ниског интензитета, максимално до друге категорије оштећења (до дубине 0,3 cm; cW<sub>2</sub>) и регистровано је само на профилисаним елементима шире покривне плоче капитета, испод бисте на северној страни споменика. Јавља се на местима где су се наслаге и коре одвојиле од површине камена и обухвата до 2 % целокупне површине споменика (Сл. 56а, б). **Рељефно распадање** се јавља у виду заобљавања површина претходно оштећених дубинским распадањем, где је присутно у категорији оштећења до 0,1 cm дубине (R<sub>01</sub>), међутим његова појава је преобликовала рељефе споменика. Најоштећенији део споменика су испупчени рељефи у облику лире. Док је рељеф на јужној страни готово потпуно изгубио свој првобитни изглед, на рељефу на северној страни могу се и даље препознати неки декоративни елементи (волуте, профили).

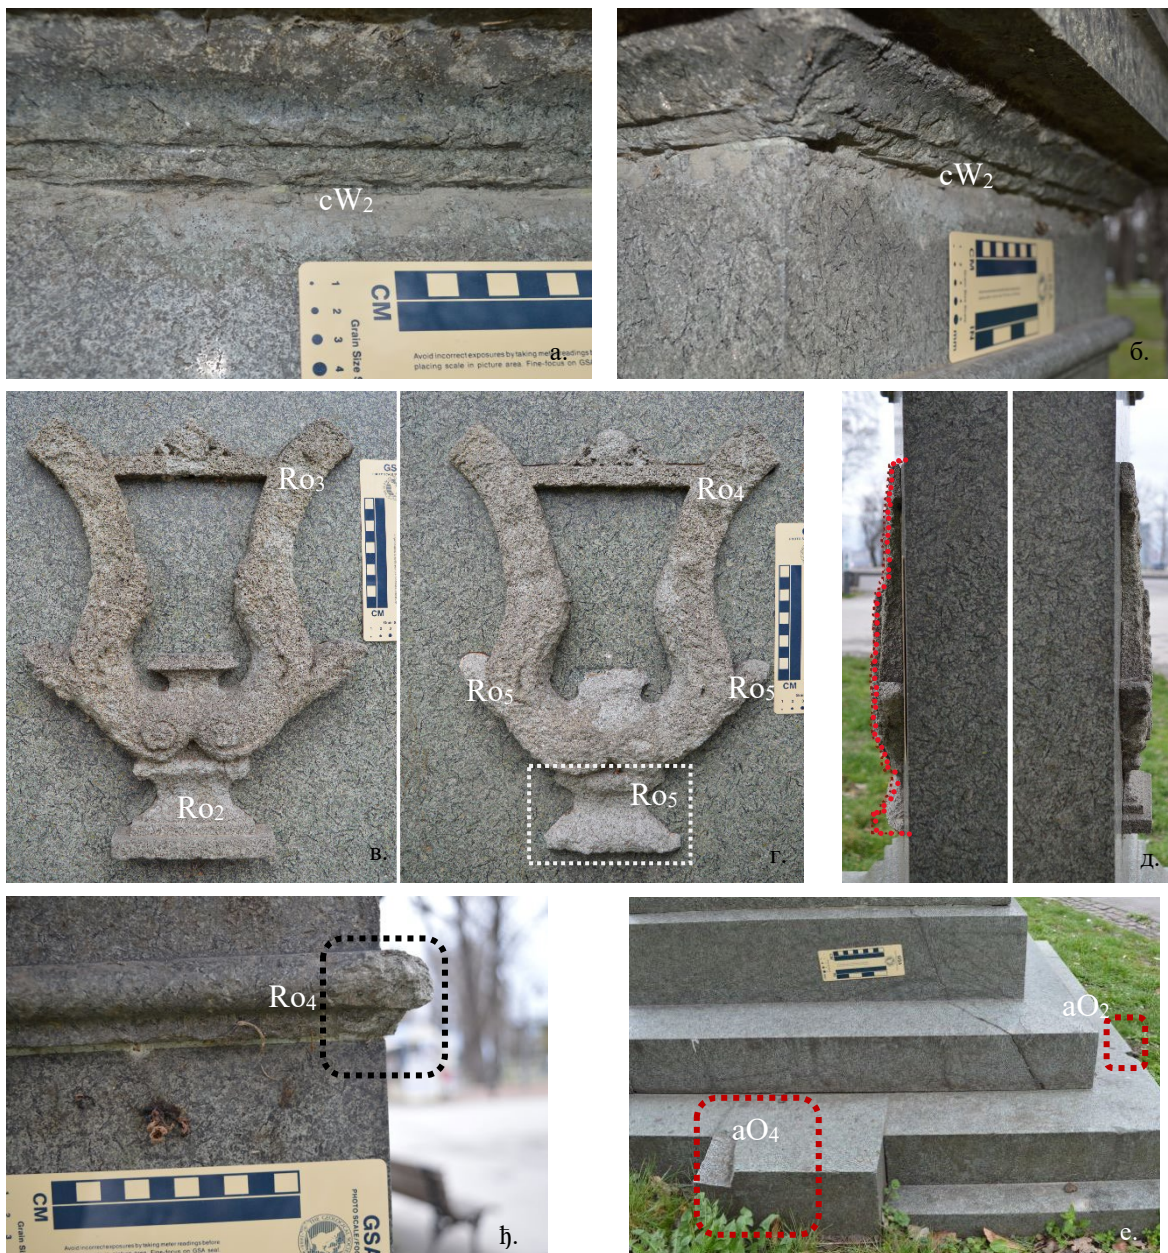
Слика 56. Форме распадања прве групе оштећења – губитак каменог материјала на споменику Ђури Јакишићу; а) дубинско распадање на северној страни споменика; б) дубинско распадање на источној страни споменика; в) рељефно распадање лире на северној страни споменика; г) рељефно распадање лире на северној страни споменика; д) упоредни приказ рељефа лира у профилу; њ) рељефно распадање - заобљавање угаоног дела
