**ПОВРШИНСКО РАСПАДАЊЕ КЕРСАНТИТА ИЗ  
ТЕШИЋА МАЈДАНА У КОРЕЛАЦИЈИ СА  
НАЧИНОМ ОБРАДЕ НА ПРИМЕРУ МАЛОГ  
СТЕПЕНИШТА (БЕОГРАДСКА ТВРЂАВА)**

докторска дисертација

**SURFACE DEGRADATION OF KERSANTITE FROM  
TEŠIĆ MAJDAN QUARRY IN CORRELATION WITH  
THE PROCESSING METHOD ON THE EXAMPLE OF  
THE SMALL STAIRCASE (BELGRADE FORTRESS)**

Doctoral Dissertation

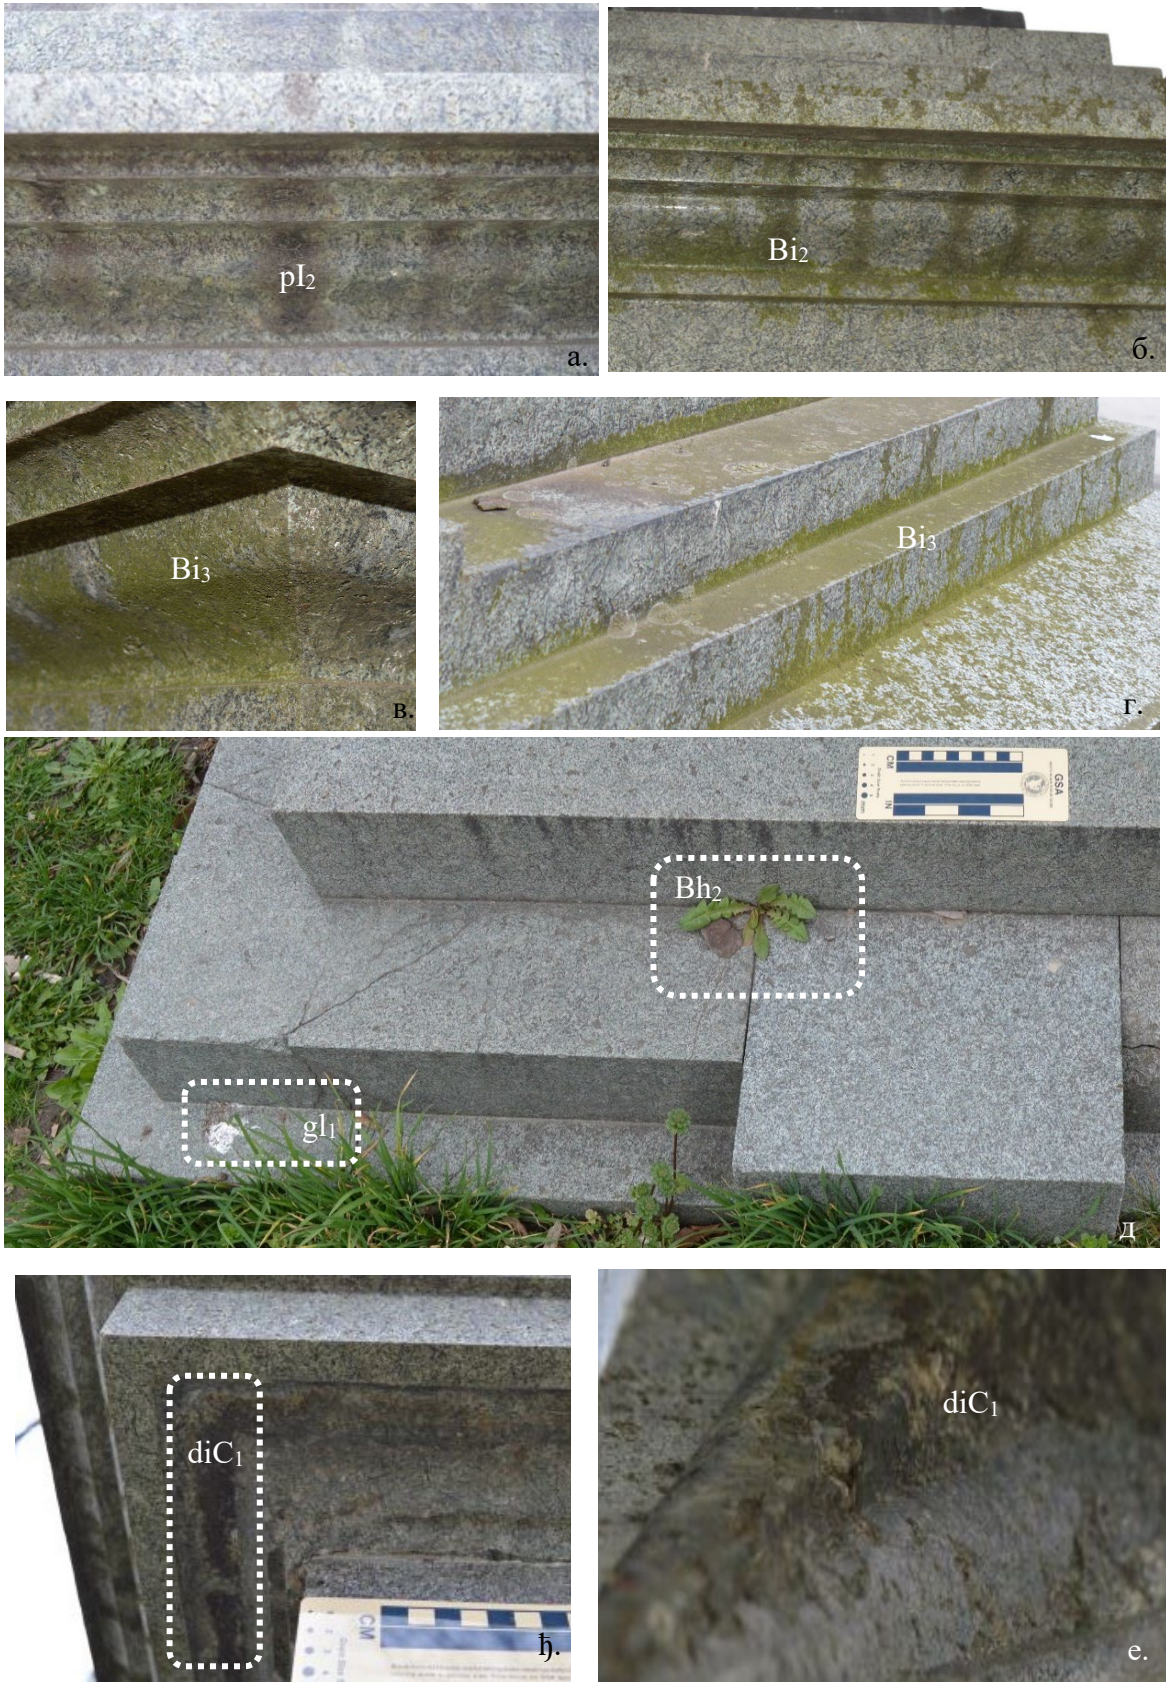
Слика 57. Форме распадања друге групе оштећења – деколорација/наслаге на споменику Бури Јакшићу; а) задрљаност услед наслага нечистоћа из атмосфере; б-г) микробиолошка колонизација; д) биолошка колонизација вишим биљкама и птичији измет; ж) црна кора развијена на доњим, заклоњеним и хоризонталним горњим површинама капитета; е) детаљ црне коре

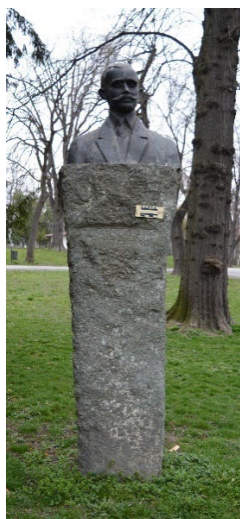
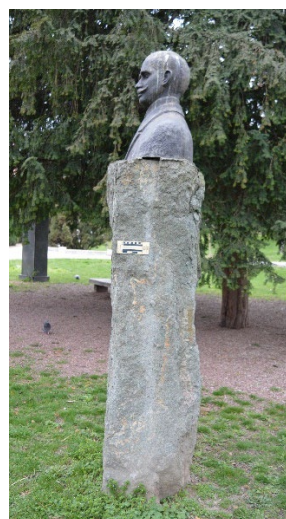
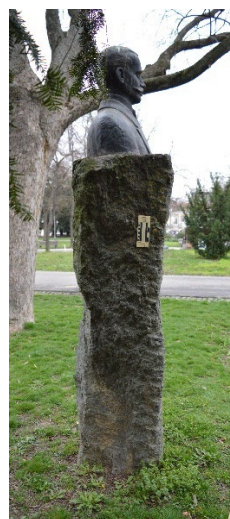
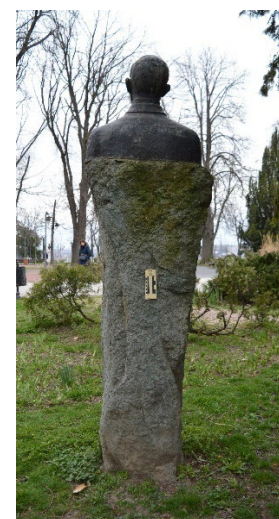
Слика 60. Изглед појединачних страна споменика Јовану Скерлићу

Споменик се у простору парка налази 56 година (Сл. 60). Изложен је деловању атмосферичке и различитих антропогених утицаја који су довели до појаве различитих форми деградације камена из све четири главне групе оштећења. Макроскопском опсервацијом споменика констатоване су следеће групе оштећења: губитак каменог материјала (дубинско распадање, рељефно и комадасто распадање), деколорација/наслаге (запрљаност честицама атмосфере, птичјим изметом, микробиолошке колоније, коре), одвајање (зрнаста дезинтеграција и љускање) и пукотине зависне од структуре камена.

Прва група оштећења - **губитак каменог материјала** манифестује се у облицима дубинског, рељефног и комадастог распадања. **Дубинско распадање** је високог интензитета, до пете категорије оштећења (дубине до преко 1 cm;  $cW_{1.5}$ ) и најдоминантније регистровано је на јужној и источној страни споменика. Јавља се на местима где су се љуске одвојиле од површине камена и обухвата до 40 % целокупне површине споменика (Сл. 62б). **Рељефно распадање** се јавља у виду заобљавања површина у интензитету оштећења и преко 1 cm дубине ( $Ro_5$ ; Сл. 62а). Од присутних форми распадања из прве групе оштећења, истиче се **комадасто распадање**, најчешће као последица природних фактора пО. Комадасто распадање

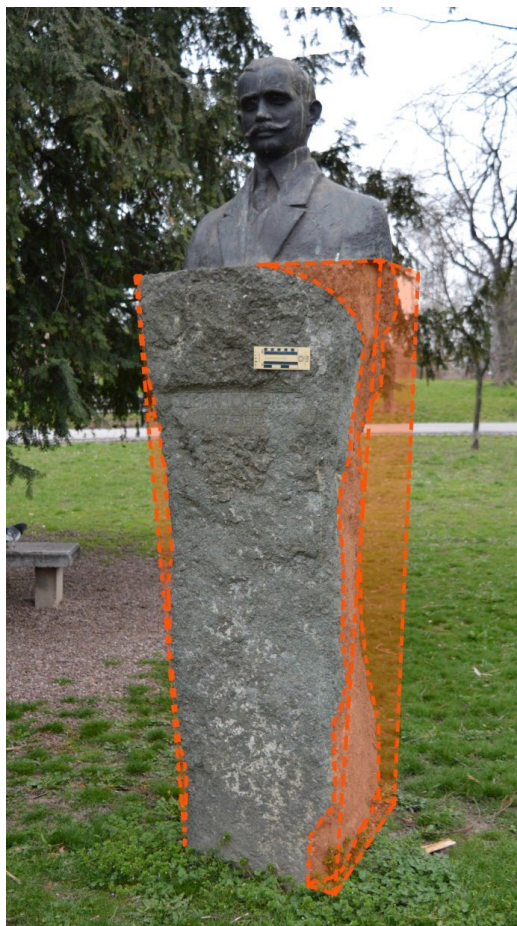
Слика 61. Одступање од оригиналног волумена споменика, укупан губитак материјала (3Д приказ)

је регистровано на југозападном делу врха стуба, у бази, на јужној и источној страни стуба. Последица је одвајања љуски које доводе до формирања већих нестабилних фрагмената неправилних форми, са губитком каменог материјала укупне запремине преко  $500 \text{ cm}^3$  (интензитет  $aO_5$ ; Сл. 62а). На слици 61 приказано је садашње стање упоредно са оригиналним волуменом споменика. Уочава се велики губитак каменог материјала услед свих претходно описаних форми из прве групе.

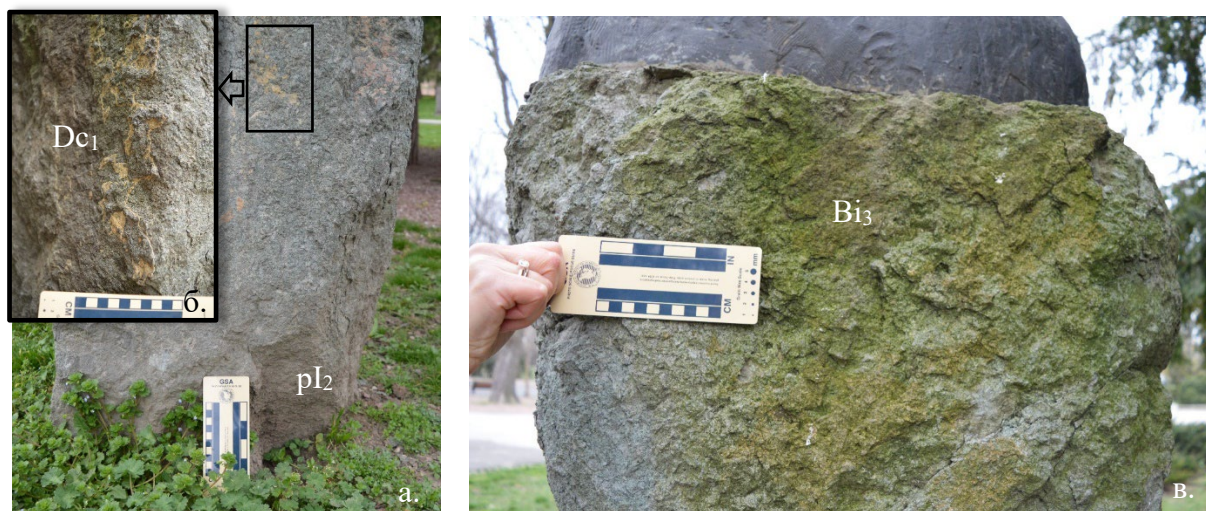
Друга група оштећења - **деколорација/наслаге** обухватила је на споменику Јовану Скерлићу облик **запрљаности**, као последицу нагомилавања прашине и других честица из атмосфере (pI), запрљаност птичјим изметом (gI; Сл. 61), деколорацију калцитних жица (Dc) и биолошку колонизацију у облику микробиолошке колонизације (маховинама) (Vi). **Запрљаност** честицама атмосфере се у највећем интензитету појављује у доњим зонама споменика и на хоризонталној површини врха стуба на ком је постављена биста где наслаге покривају 20 % - 50 % површине (pI<sub>2</sub>; Сл. 63а). Манифестује се у виду зона браон до тамносиве боје исталожених честица земље, чађи и прашине. **Деколорација** је присутна на видним деловима калцитних жица које су биле саставни део блока од кога је споменик израђен. Жице су оригинално беле боје која је још увек видљива на предњој, западној страни споменика, док су на другим локацијама на споменику хроматски измењене услед хемијских промена (Сл. 63б). На источној и северној страни споменика, карактеристична је појава **микробиолошке колонизације**. Јавља се у виду зеленог корастог биофилма који покрива површину камена у интензитету (Vi<sub>2-3</sub>; Сл. 63в). Дебљина филма не прелази 1mm, али компактност и прионљивост указују на инкорпорираност развијеног биодиверзитета у субстрат, уз стварање резистентне хидрофобне облоге.

Слика 63. Форме распадања друге групе оштећења – деколорација/наслаге на споменику Јовану Скерлићу; а) запрљаност услед наслага нечистоћа; б) деколорација-хроматска промена боје калцитних жица в) микробиолошка колонизација;

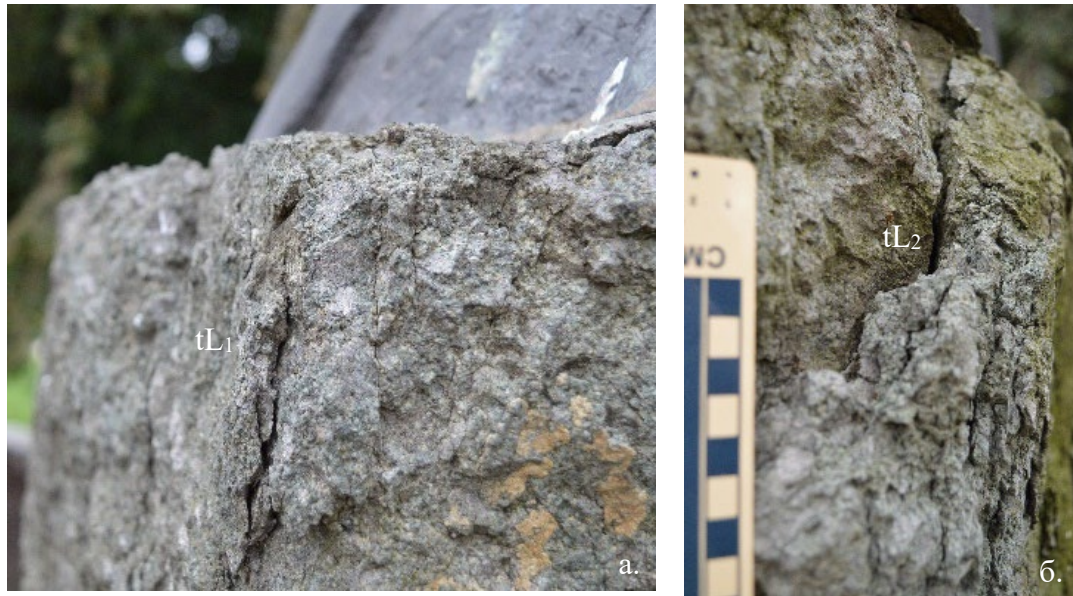
Слика 65. Четврта група распадања -пукотине а) детаљ пукотина на западној страни споменика; б) детаљ пукотина на источној страни споменика

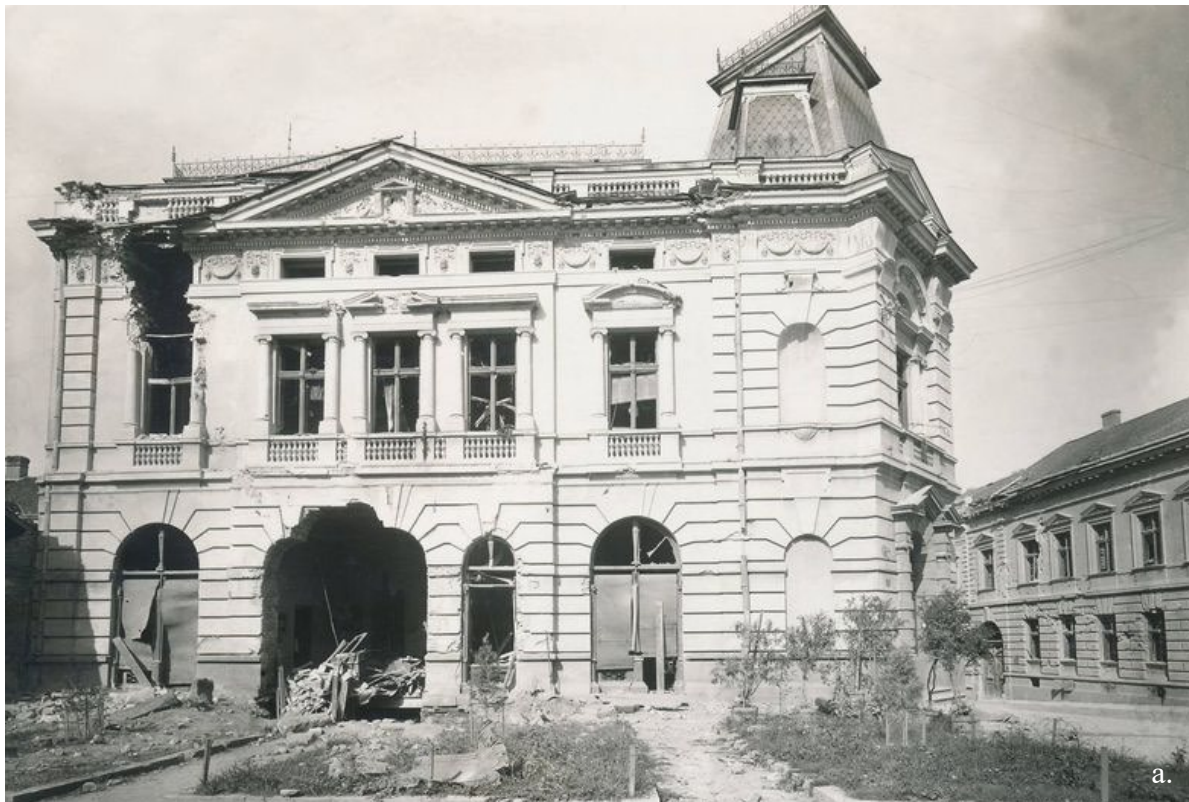
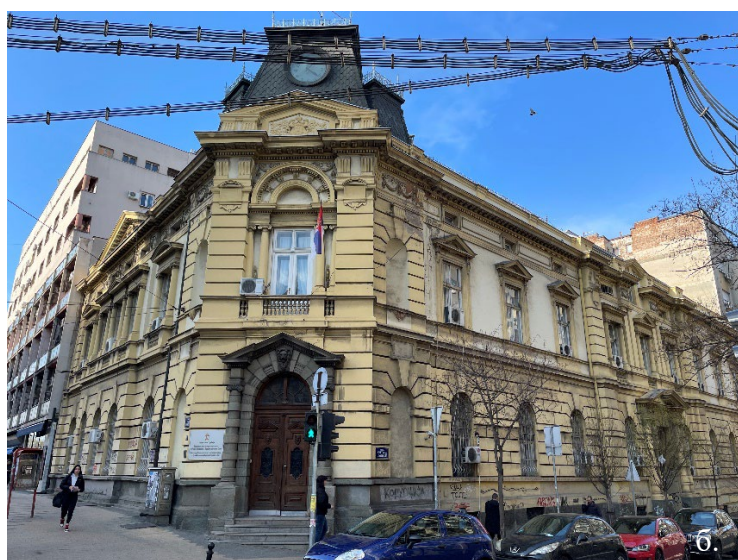
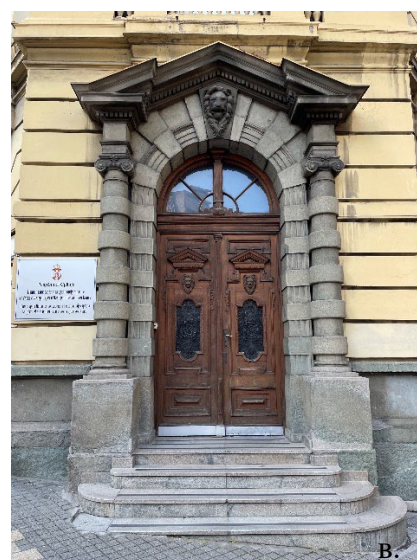
На споменику културе, згради Класне лутрије, керсантит је употребљен за израду сокле и улазног портала на фасади, док су у ентеријеру централно, трокрако степениште и стубови у холу такође у потпуности израђени од керсантита (Сл. 66а-в). Објекат је био оштећен у бомбардовању у Првом светском рату (Сл. 66а) и због дугорочног лошег одржавања фасаде изложен је деловању атмосферичких и антропогених утицаја (вандализма, коришћења соли у зимском периоду, неадекватних интервенција на одржавању) који су довели до појаве различитих форми деградације камена из три главне групе оштећења.

Слика 66. Споменик културе Зграда класне лутрије а) оштећења током бомбардовања 1915. године (документација Завода за заштиту споменика културе града Београда) б) Општи изглед 2023. године в) детаљ угаоне фасаде-део ризалита са декоративном улазном партијом

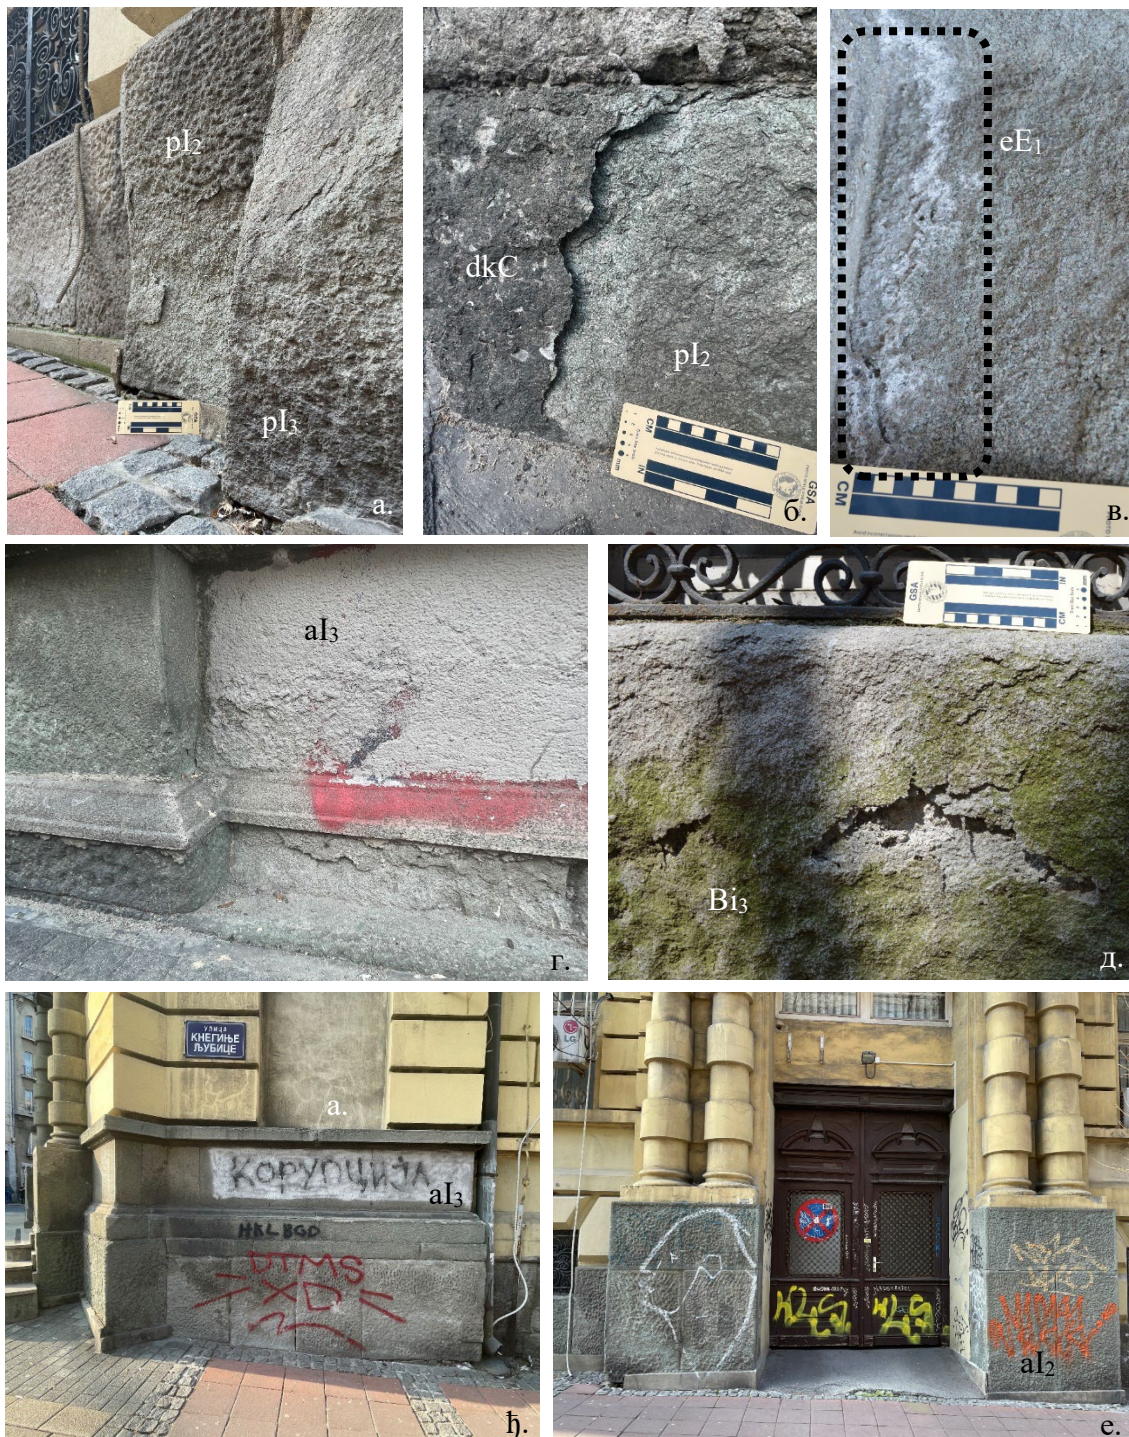
Слика 71. Форме распадања друге групе оштећења – *деколорација/наслаге* на споменику културе Згради класне лутрије; а) *запрљаност* услед наслага нечистоћа из атмосфере; б) *црне коре*; в) *исољавање*; г) *запрљаност* услед антропогеног утицаја-фарбање површине камена; д) *биолошка колонизација* нижим биљкама; *ђ-е)* *запрљаност* услед антропогеног утицаја-вандализмом - *истисивањем графита*

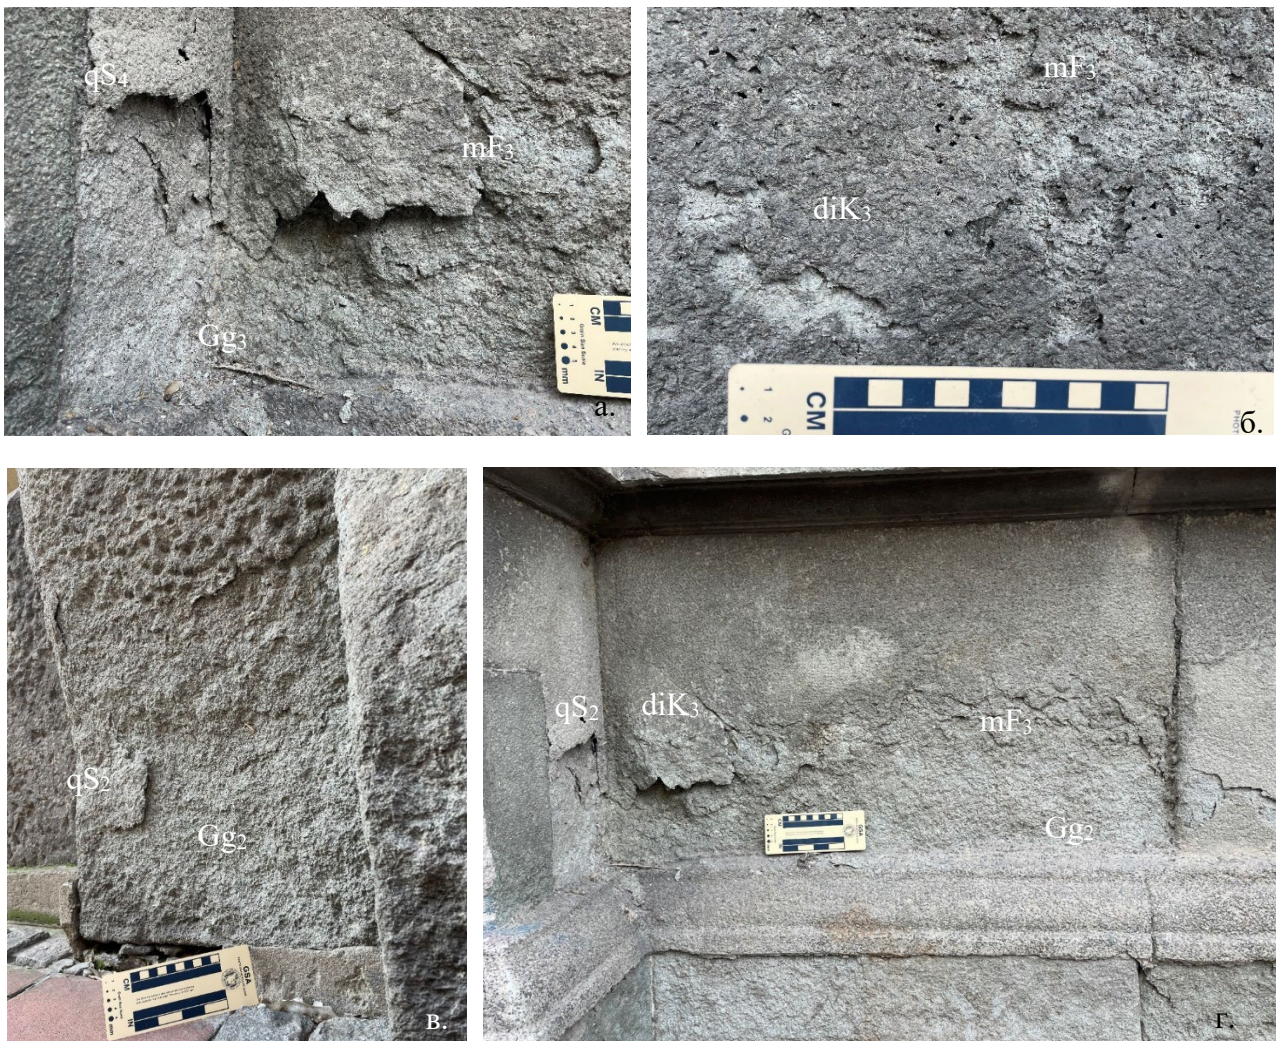
Слика 72. Форме распадања треће групе оштећења – одвајање: а) љускање и љуспање; б) одвајање тамне коре, зрнаста дезинтеграција и губитак минералних конституената и последично заостале шупљине; в) љускање и зрнаста дезинтеграција; г) пример блока на којем постоји љускање, љуспање, одвајање тамне коре и зрнаста дезинтеграција

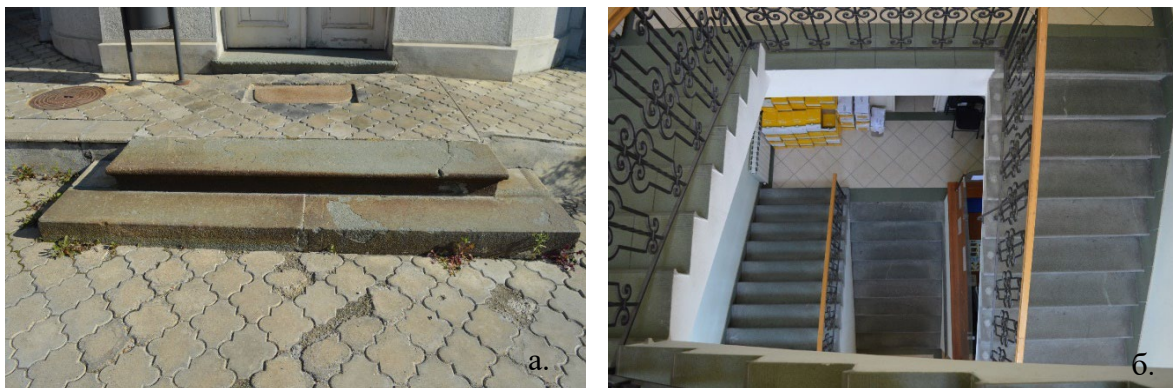
У изградњи објекта грађеног пре 116 година керсантит је употребљен за израду унутрашњег централног степеништа и спољашњег приступног степеништа (Сл. 75). Оваква примена керсантита у ентеријеру представља реткост и пружа могућност поређења разлика у начину пропадања камена у контролисаним константним условима и у спољашњој средини где је изложен физичко-хемијском деловању атмосферилија.

Визуелним прегледом стања степеништа утврђен је различит степен физичке деструкције на унутрашњим и спољашњим степеницима која се манифестује следећим групама оштећења: губитак каменог материјала (дубинско распадање, рељефно и комадасто распадање), деколорација/наслаге (запрљаност честицама атмосфере, обојење-хроматске промене, обојена кора), одвајање (зрнаста дезинтеграција и љуспање, љускање), пукотине.

Слика 75. Градско правобранилаштво: а) спољашње приступно степениште; б) унутрашње централно степениште

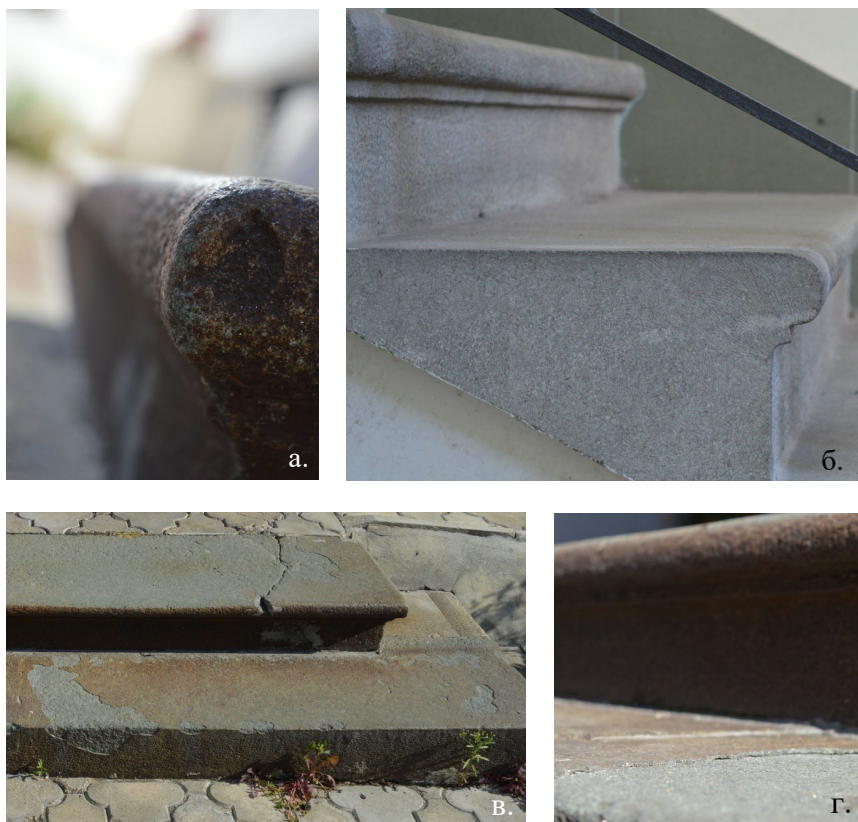
Слика 77. Форме распадања друге групе оштећења – деколорација/наслаге: а) обојење; б) запрљаност; в) колонизација вишим биљкама; г) обојена кора

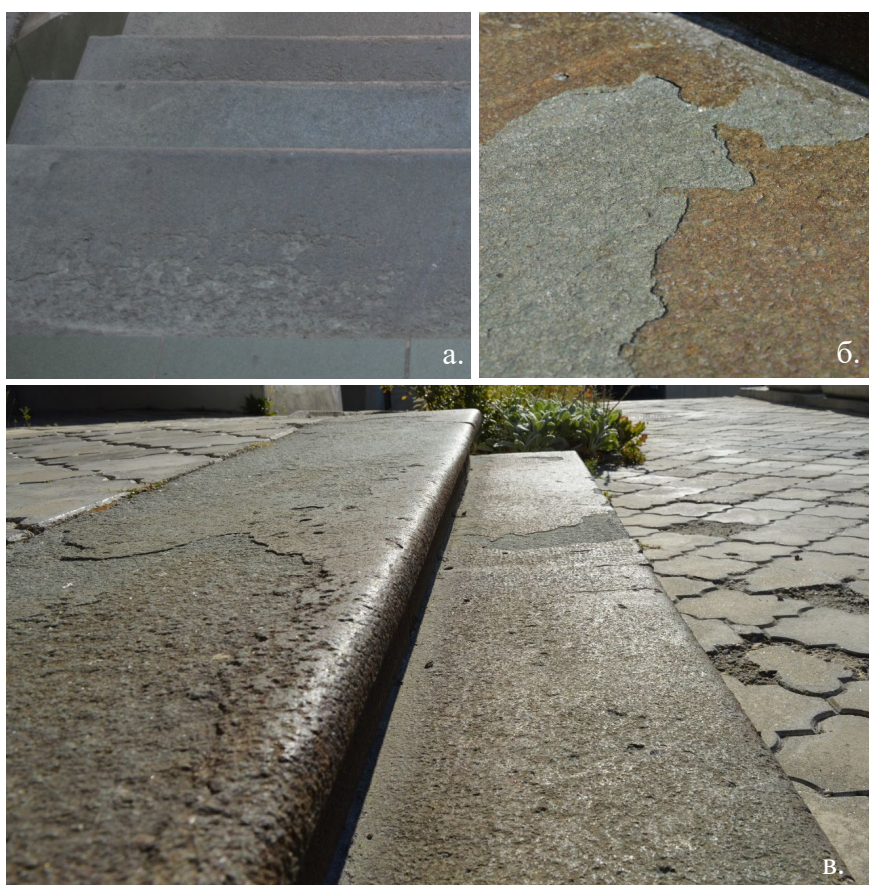
Слика 78. Форме распадања треће групе оштећења – одвајање: а) љуспање; б) одвајање обојене коре која мења површину камена; в) колонизација вишим биљкама; г) зрнаста дезинтеграција и одвајање обојене коре

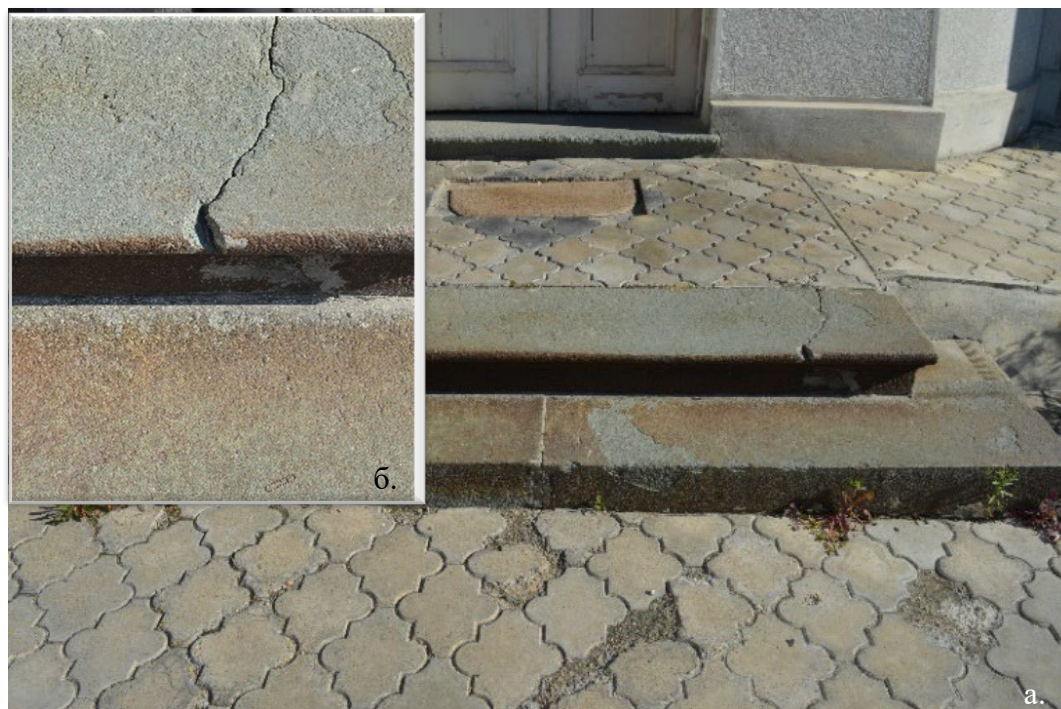
Слика 79. Пукотине: а) пукотина на степенику; б) увеличан детаљ

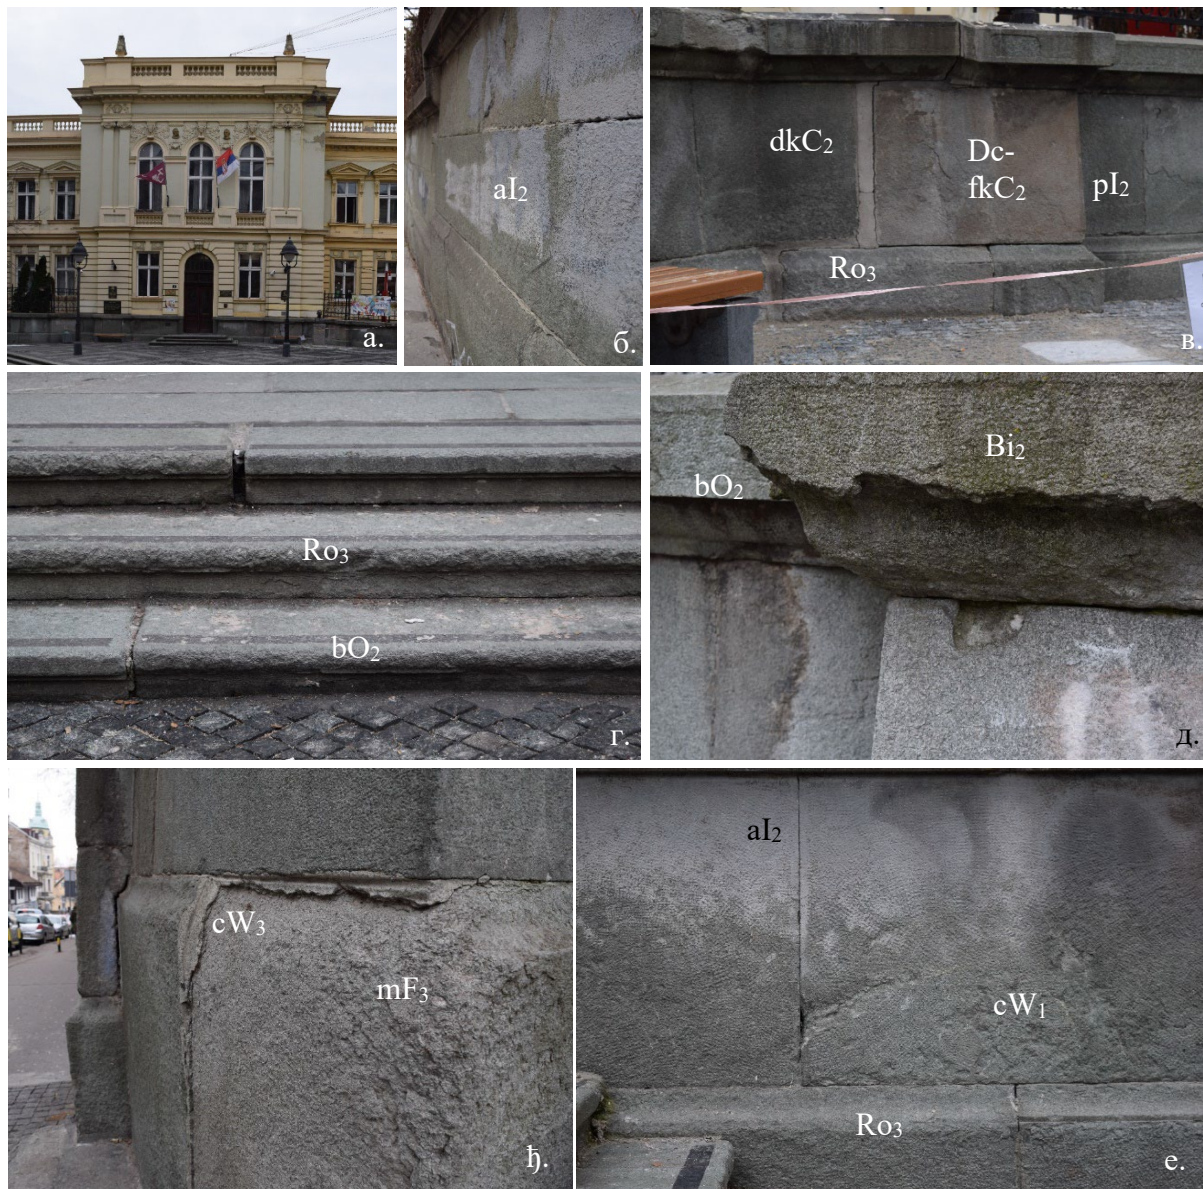
Слика 80. ОШ „Краљ Петар I“: а) општи изглед; б) запрљаност изазвана антропогеним утицајем; в) форме деградације на оградном зиду; г) заобљавање и комадасто распадање на степеништу; д) комадасто распадање ивичних профила; е) дубинско распадање и љуспање; ж) заобљавање, запрљаност и дубинско распадање на оградном зиду

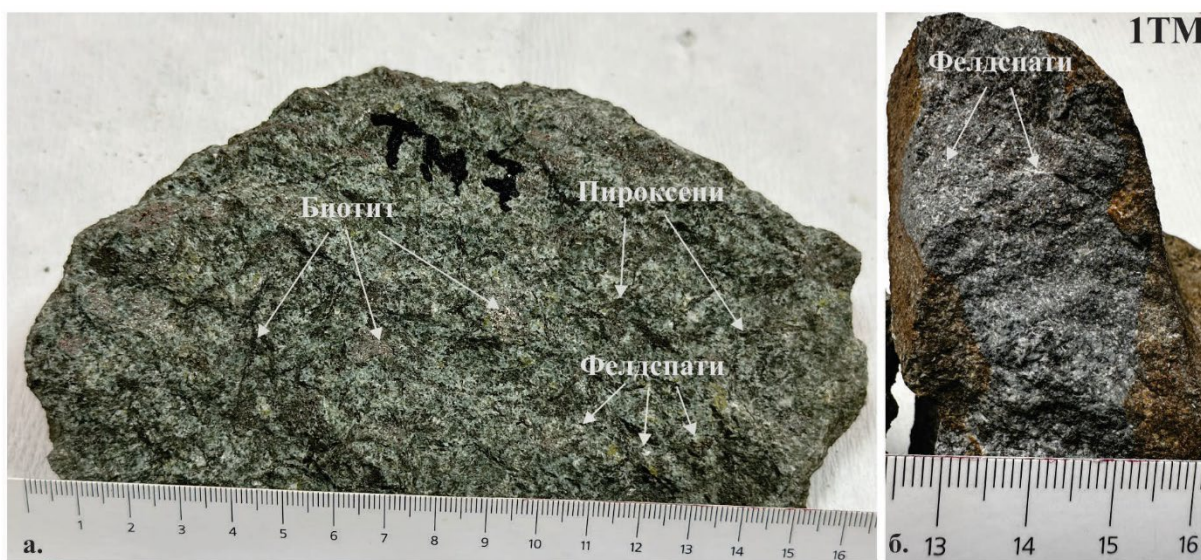
- **ситнозрни варијетет керсантита** заступљен у северозападном делу каменолома, односно у ободним деловима стенске масе; карактерише се сивом до тамносивом бојом и уједначеном ситнозрнастом структуром; за разлику од претходног варијетета, лиске биотита макроскопски нису видљиве, док се бела зрна фелдспата димензија до 1 mm теже уочавају (Сл. 82б).

Слика 82. Макроскопски изглед керсантита; а) крупнозрни варијетет офитске структуре са уочљивим лискама биотита смеђе боје, зрнима плагиокласа беле до сиве боје и призматичним зрнима пироксена црне боје (узорак 7ТМ); б) ситнозрни варијетет керсантита (узорак 1ТМ)

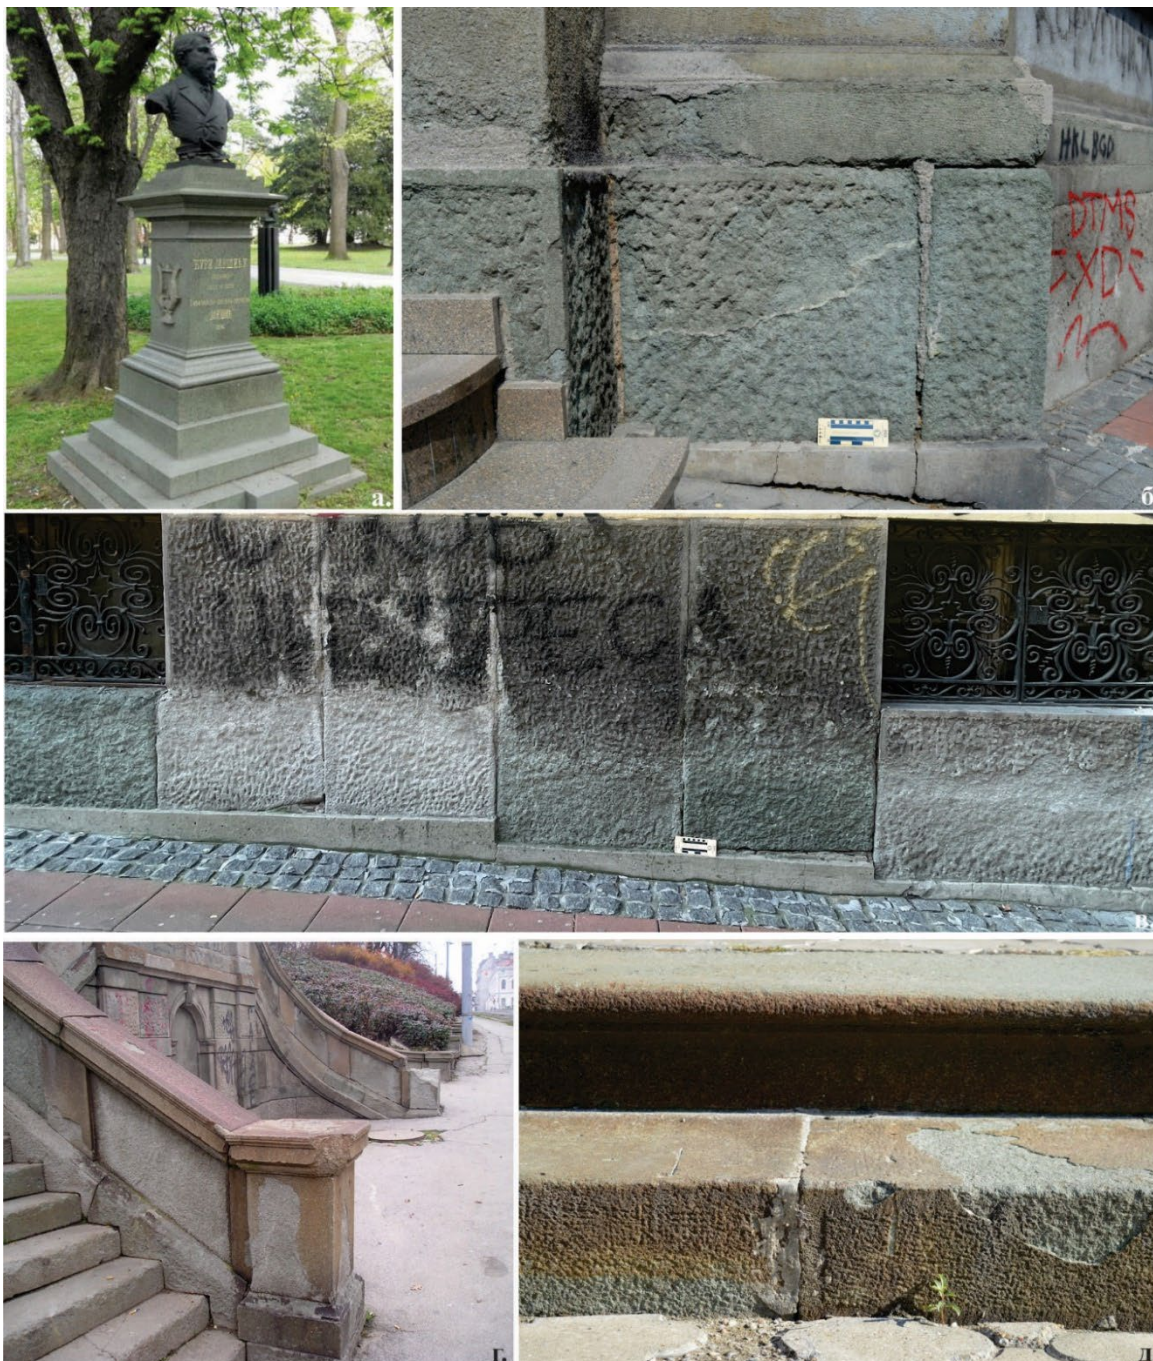
Слика 88. Хетерогеност боје керсантита уграђеног у објекте: а) полирани керсантит зелене боје на споменику Ђури Јакшићу; б) блокови зеленог керсантита у сокли споменика културе Класне лутрије у Београду; в) рустична обрада површина праћена процесима површинског распадања која је условила промену боје у нијансама од светло до тамно зелене, са појавом црних кора, објект Класне лутрије; г) обојене коре на Малом степеништу; д) обојене коре на објекту правобранилаштва

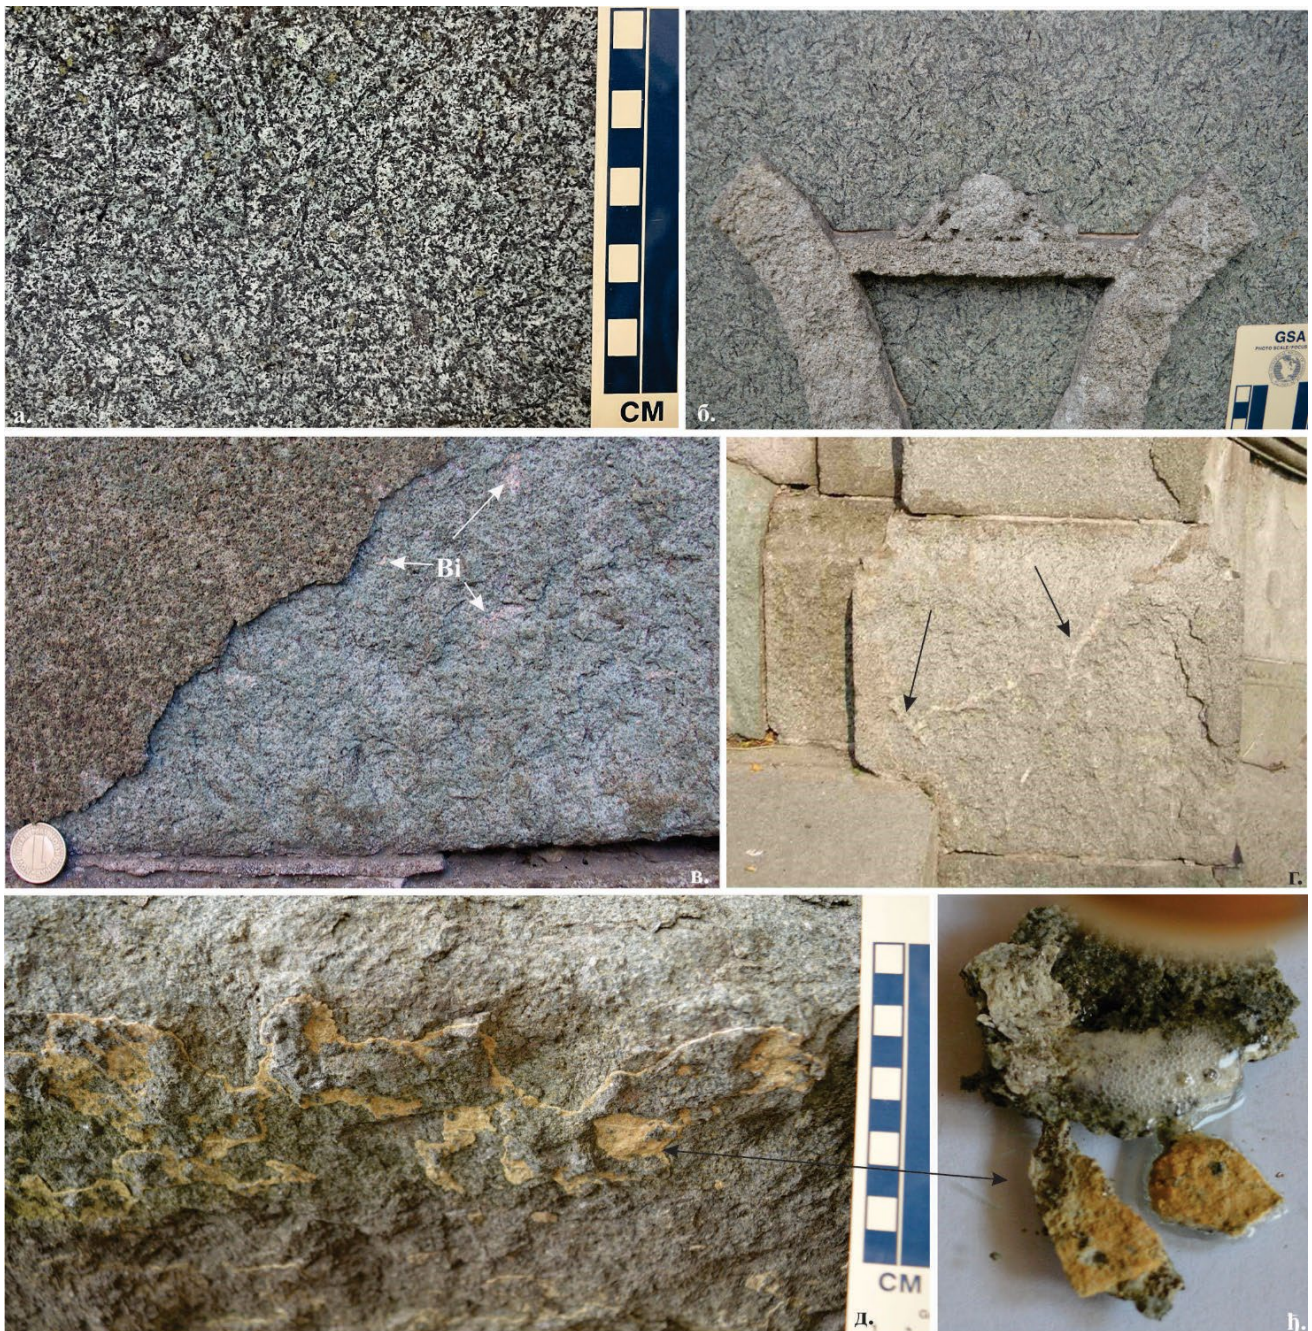
Слика 89. Макроскопски изглед уграђеног керсантита: а) степениште у објекту Класне лутрије; б) офитска структура на полираном керсантиту на споменику Ђури Јакшићу; в) гнездаста нагомилања биотита седефасте сјајности на Малом степеништу; г) неокалцитне беле жице видљиве у блоковима Малог степеништа; д) калцит са депонованим оксидима/хидроксидима гвожђа, споменик Јовану Скерлићу; њ) калцит потврђен бурном реакцијом са разблаженом хлороводоничном киселином

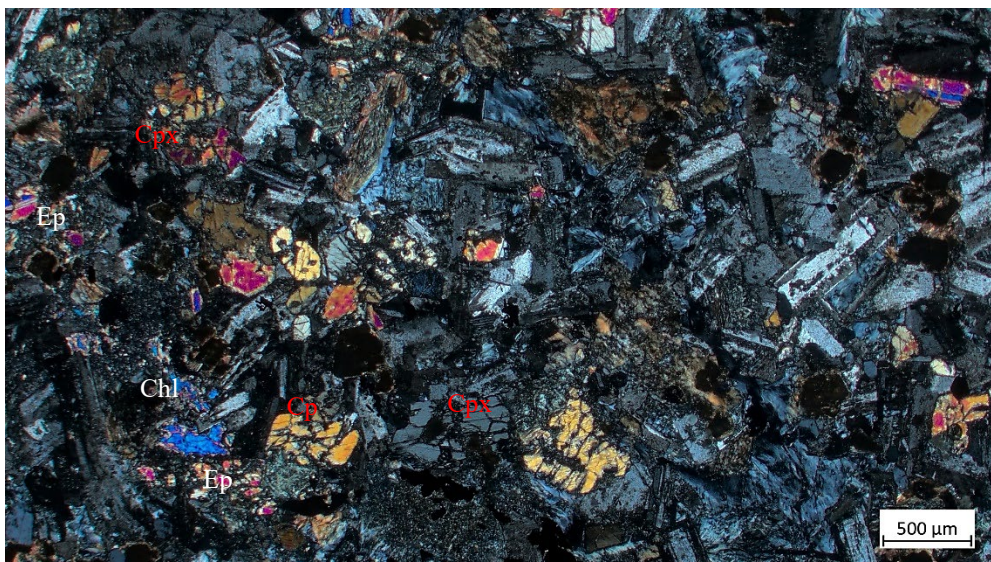
**Моноклинични пироксен** се јавља у призматичним хипидиоморфним кристалима, понекад ближњеним, бледозеленкасте боје. Интерферира у жути и ружичастим бојама. Најчешће димензије зрна пироксена су 0,5 x 0,1 mm. Зрна су испуцала и вероватно првобитно трансформисана у амфибол који је потом алтерисан у хлорит и ситнозрнасте агрегате епидота, калцита и металичних минерала (Сл. 92).

Слика 92. Микрофотографија пироксена, испуцалог, алтерисаног у хлорит и епидот, узорак 1KL, XPL; Легенда ознака: Chl – хлорит; Sp – моноклинични пироксен; Ep – епидот

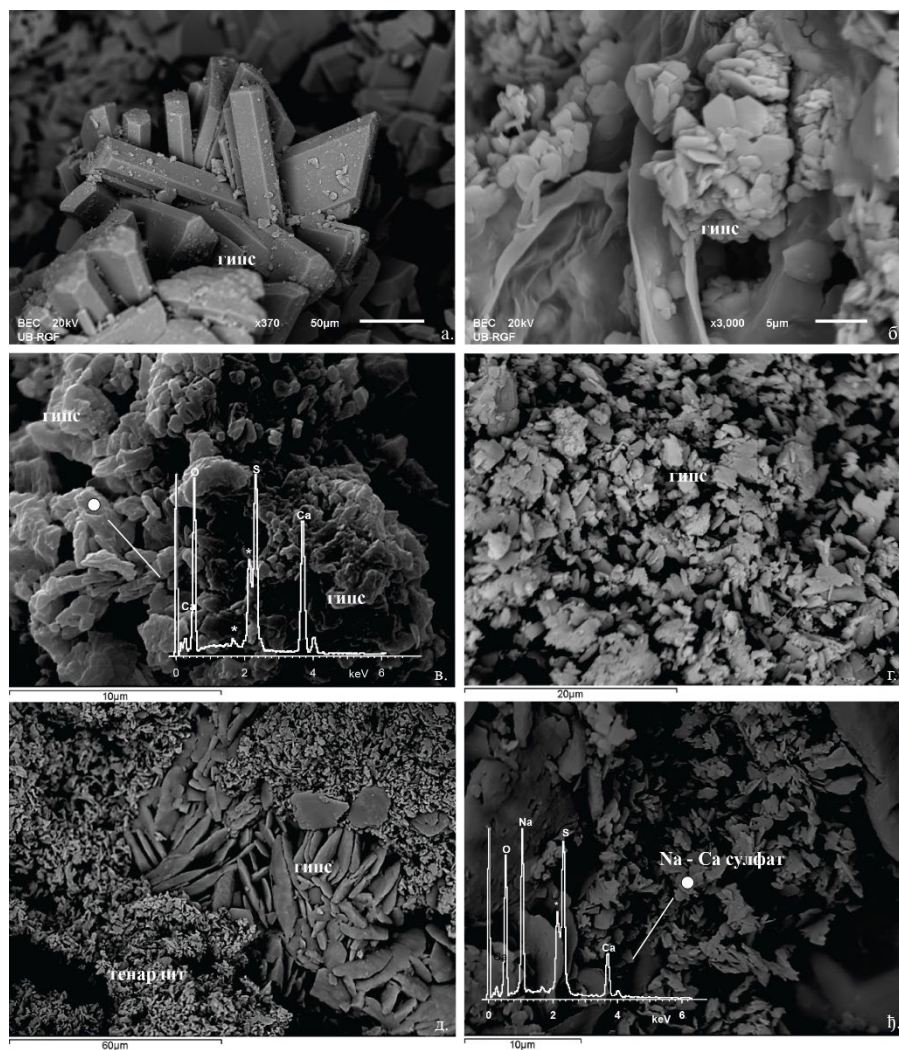
Слика 99. *SEM* снимци анализираних узорака соли: а) призматични кристали гипса у узорку соли са површине керсантиа из каменолома 3sTM; б) агрегат гипса у форми „пустињске руже“ са површине керсантиа у каменолому 1sTM; в) гипс у узорку 46MS; г) гипс у узорку 55MS; д) тенардит и гипс (узорак соли 64MS); е) Na – Ca сулфат у узорку 64MS

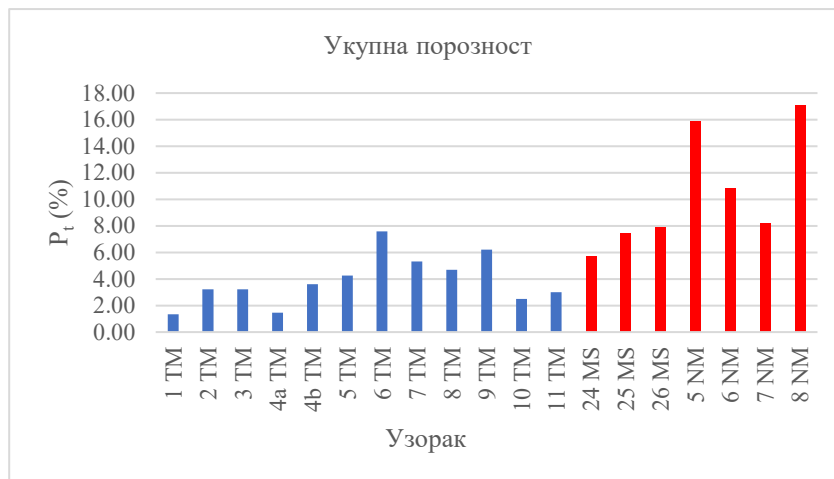
Укупна порозност **површински деградираних узорака** варира од  $5,7$ - $17,1 \%$  (Сл. 109). Док су

вредности укупне порозности површински распаднутих узорака са Малог степеништа у опсегу од 5,7 до 7,9 %, порозност узорака веома оштећеног керсантита уграђеног у фасаде Народног музеја варира у распону од 8,2-17,1 %. Као репрезентативна вредност узета је аритметичка средња вредност од 10,4 %, што сврстава површински деградираних узорке керсантита у категорију веома порозног камена. Поменута вредност је 2,7 пута већа од средње вредности овог својства узорака из каменолома.

Слика 109. Графички приказ резултата мерења укупне порозности (плаво – узорци свеже стене, црвено-алтерисани узорци)

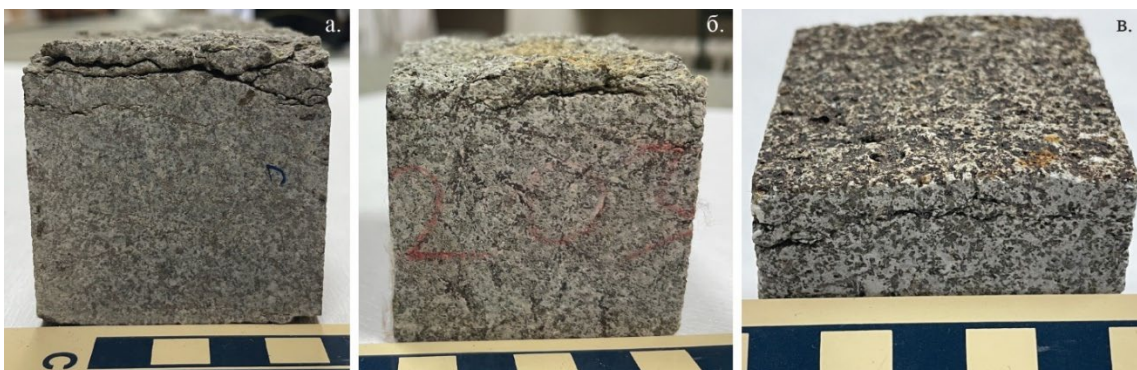
- узорак 26MS (сегмент 11, хоризонтални рукохват централног дела оgrade, на сликама

20 и 22) има очувану оригиналну површину са траговима алата за штоковање; површина је хомогена, компактна, са уочљивим сферичним удубљењима максималног пречника 3 mm; на попречном пресеку узорка регистроване су пукотине и прслине, паралелне међусобно и са површином камена, на максималној дубини до 1 cm (Сл. 116в).

Слика 116. Узорци керсантита са Малог степеништа а) узорак 24MS; б) узорак 25MS; в) узорак 26MS

Након макроскопске опсервације, узорак 25 MS, тачније морфологија површински ослабљене зоне камена дебљине око 1 cm, је анализирана скенирајућим електронским микроскопом (Сл. 117а). Резултати су указали на присуство бројних микропрслина различитих дужина простирања, али са појављивањем на међусобном растојању просечно око 1 mm или мање (Сл. 117б, в); површинском обрадом - штоковањем су отворене и бројне капиларне поре пречника до 100  $\mu\text{m}$  (Сл. 117г), и узроковано је микро фрактурисање минерала керсантита и то првенствено минерала мале тврдоће и савршене цепљивости као што су биотит, хлорит и калцит (Сл. 117д, њ) што је отворило бројне путеве за несметану циркулацију воде.
