**ПОВРШИНСКО РАСПАДАЊЕ КЕРСАНТИТА ИЗ  
ТЕШИЋА МАЈДАНА У КОРЕЛАЦИЈИ СА  
НАЧИНОМ ОБРАДЕ НА ПРИМЕРУ МАЛОГ  
СТЕПЕНИШТА (БЕОГРАДСКА ТВРЂАВА)**

докторска дисертација

**SURFACE DEGRADATION OF KERSANTITE FROM  
TEŠIĆ MAJDAN QUARRY IN CORRELATION WITH  
THE PROCESSING METHOD ON THE EXAMPLE OF  
THE SMALL STAIRCASE (BELGRADE FORTRESS)**

Doctoral Dissertation

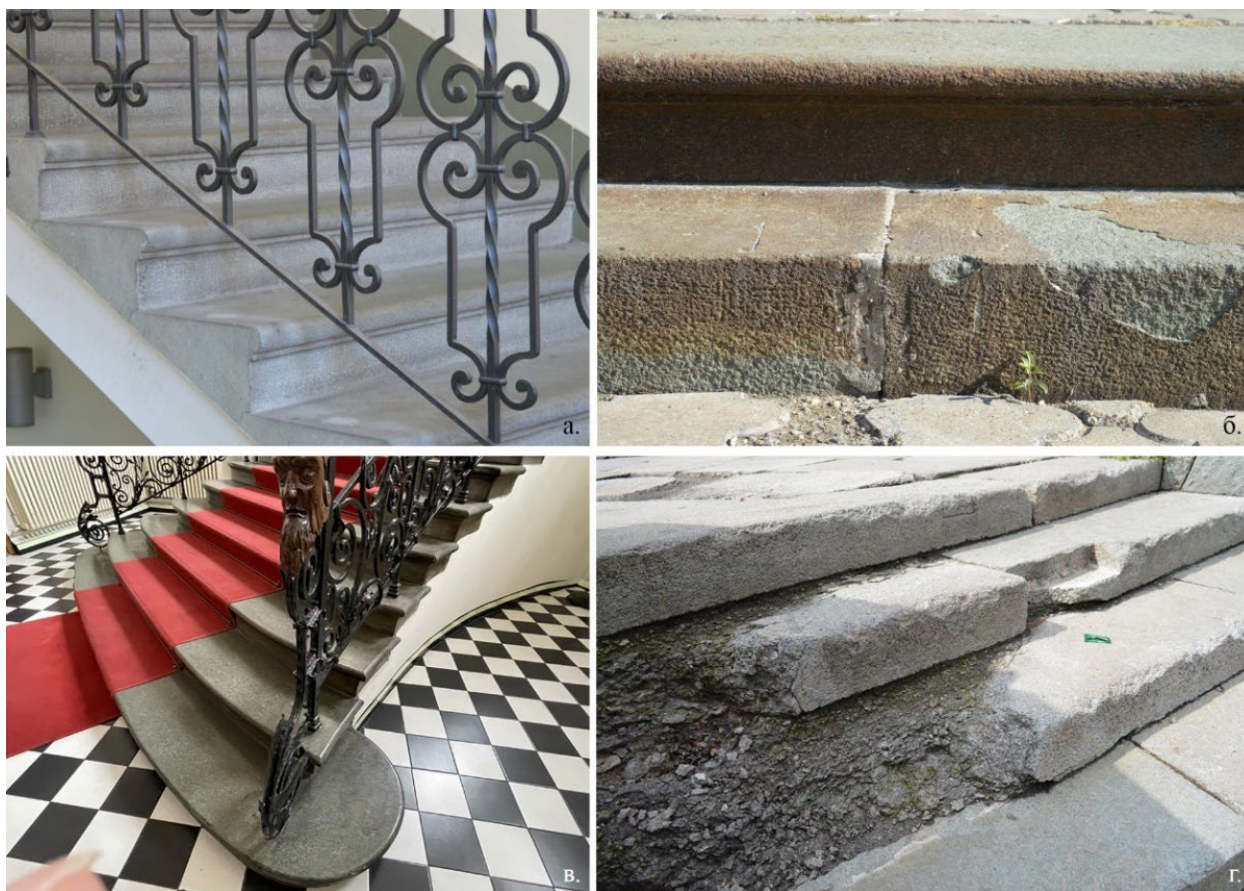
Утицај атмосферског фактора на интензитет површинског распадања керсантиа одређен је корелацијом стања керсантиа у екстеријеру и ентеријеру објекта Градског правобранилаштва и Класне лутрије. Опсервацијом је констатовано да је керсантит веома постојан у контролисаним временским условима, где није изложен директним атмосферским утицајима што потврђује стање унутрашњих степеништа са потпуно очуваним формама и

примарним површинама у оба објекта (Сл. 119а, в). У екстеријеру, међутим, затечено стање степеника са високим интензитетима регистрованих форми распадања, јасно указује на подложност керсантита спољашњим агресивним утицајима (Сл. 119б, г).

Слика 119. Степенице од керсантита: а) унутрашње степениште у Градском правобранилаштву; б) спољашње улазно степениште у Градском правобранилаштву; в) унутрашње степениште у згради Класне лутрије; г) део Малог степеништа

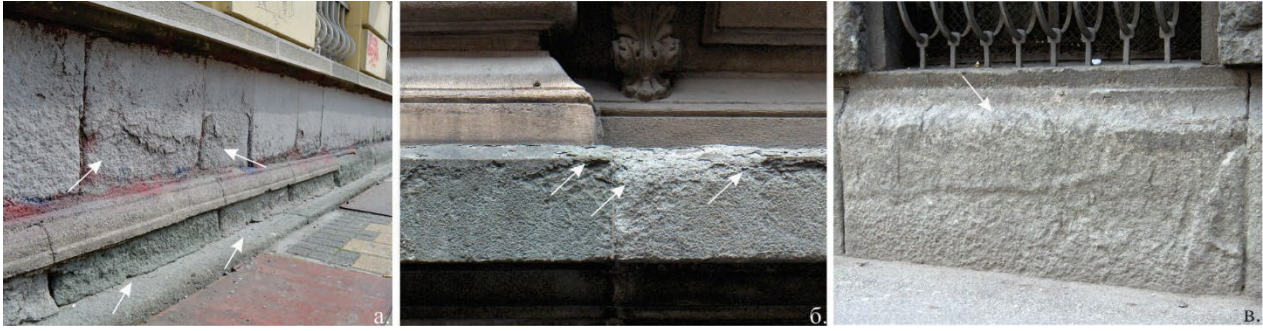
Физички процеси распадања условили су механичку дезинтеграцију керсантита на свим испитиваним објектима као и у стенској маси каменолома. Распадање манифестовано комадастим фрактурисањем, љускањем, љуспањем или зрнастом дезинтеграцијом узроковано је унутрашњим напонима генерисаним кристализационим притисцима растворљивих соли и леда, циклусима влажења-сушења и/или мржњења-отапања (Alemany, 2007). Главни узрочник свих наведених процеса јесте вода. Она улази у керсантит уобичајеним механизмима као што су упијање воде из атмосферских падавина (киша, снег), капиларним путем из тла или кондензацијом водене паре из ваздуха. Интензитет њеног агресивног деловања у великој мери зависи и од саме грађевинске конструкције (Alemany, 2007). Профилисани делови објеката на којима је омогућено дуже задржавање воде, као што су венци и слични профили на фасадама, показују већи интензитет механичке разградње у односу на вертикалне површине (Сл. 120).

Слика 120. Делови објеката где дужи задржавање воде условљава интензивну физичку деградацију; а) љускање и љуспање керсантита у сокли зграде Класне лутрије – фасада ка Васиной улици; б) љуспање и рељефно распадање керсантита уграђених у венац на главној фасади зграде Народног музеја; в) дубинско распадање и рељефно заобљавање површине керсантита – фасада Народног музеја ка Васиной улици

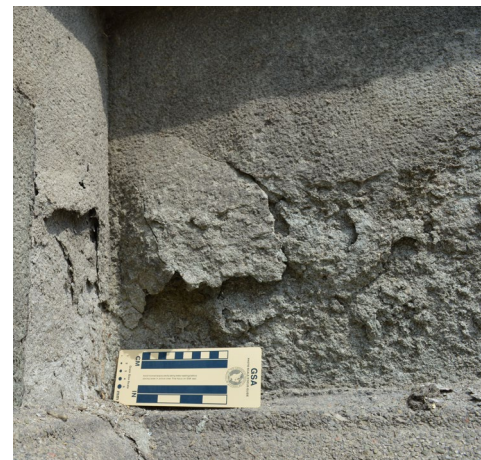
Поред интензивног агресивног деловања воде у течном и чврстом агрегатном стању, подједнако важан, а у нашем климатском окружењу и много чешћи процес, јесте кондензација водене паре која се развија како на површини камена тако и у његовој унутрашњости. Када је температура површине камена испод температуре тачке росе ваздуха, водена пара се кондензује на површини, па микропукотинама и повезаним порама продире у унутрашњост камена (Alemany, 2007). Климатске карактеристике Београда омогућавају развој описаних процеса у уграђеном керсантиту испитиваних објеката. Средњи број мразних дана током последњих сто година (око 60 дана је минимална дневна  $T < 0\text{ }^{\circ}\text{C}$ ) и средња месечна температура током јануара (у просеку увек испод  $0\text{ }^{\circ}\text{C}$ ), стварају услове за развој процеса мржњења и отапања и генерисање напона у порама камена услед кристализације леда. Просечну годишњу релативну влажност ваздуха током последњих 100 година од око 70 % условљава и просечна количина падавина и број дана са маглом што је конзистентно развоју процеса влажења – сушења. Континуирано померање воденог фронта у површинској зони камена узрокује слабљење њене чврстоће. Као и код процеса мржњења-отапања, тако и код процеса влажења-сушења, у почетној фази долази до подкљобучавања површинске зоне, а временом и до њеног пуцања и одвајања површинских љуспи/љуски камена (Сл. 121).

Слика 121. Подкљобучавање и одвајање површинске коре керсантита (зграда Класне лутрије)

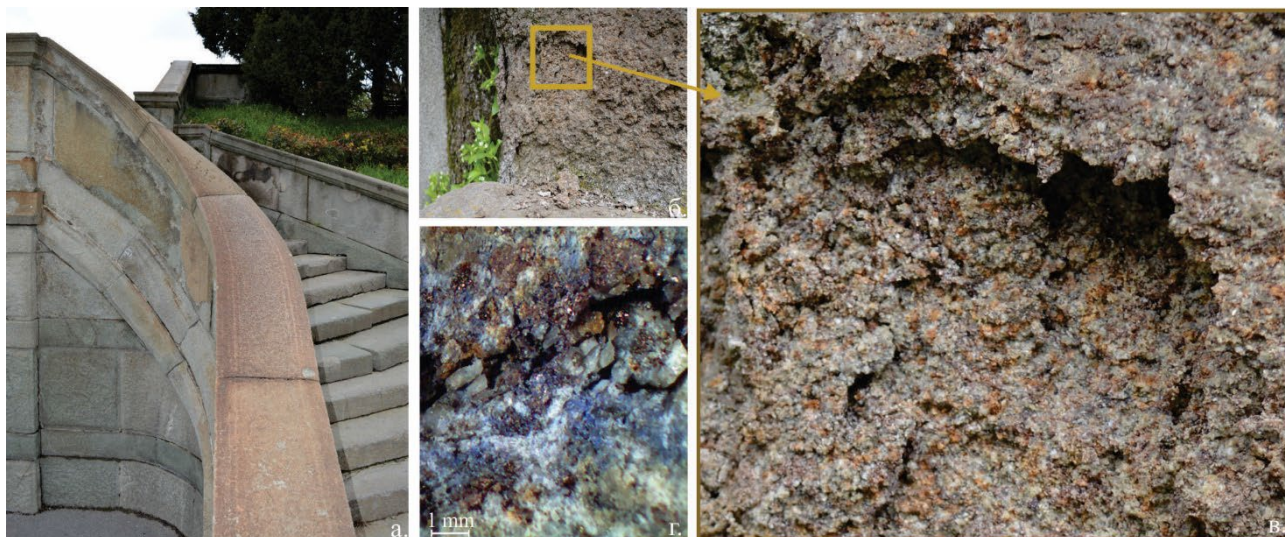
Слика 122. Деколорација површине керсантита уграђеног у Мало степениште; а) црвено-смеђа површинска кора; б) дезинтегрисана површина керсантита в) љуспасто-зрнаста дезинтеграција са израженим оксидима/хидроксидима гвожђа; г) бронзано браон лиске површински дезинтегрисаног биотита са депонованим оксидима/хидроксидима гвожђа по површини, изолованим зрнима фелдспата у пукотини (изглед површине под бинокуларом)

великим делом потиче услед биолошке колонизације), за керсантит је карактеристична деколорација у форми црвено-браон боје (Сл. 122а). Дефинисана је као обојена кора настала акумулацијом оксида/хидроксида гвожђа као продукта површинског распадања бојених минерала керсантита (биотита и пироксена) или присутних металичних минерала, пирита. Регистрована је како на површинама керсантита у каменолому тако и на површинама уграђених керсантита. Депоновање рецентних секундарних фаза гвожђа, као што је регистровани лимонит, не одвија се само на површини керсантита већ и у површинској зони дубине до 10 mm (Сл. 122б, в) што је несумњиво доказ развоја хемијских процеса површинског распадања.

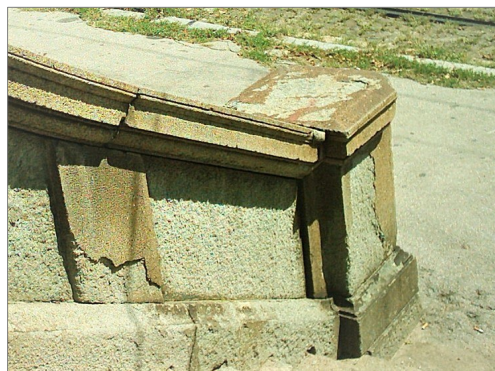
Слика 127. Интензивно љускање штоковане површинске зоне керсантита без или са делимично очуваним остацима примарне површине

Клесане, резане и буњасто обрађене површине уграђеног керсантиа такође показују висок степен очуваности интегритета за разлику од штокованих површина које су редовно без, или са ретко очуваним остацима оригиналне површине (Сл. 127). Осим значајног губитка каменог материјала ове површине показују и највише регистроване интензитета деградације што доказује висок степен површинског распадања. Поред постигнутог рустичног изгледа керсантиа, штоковање је механичким поступком ударне обраде, пре уградње, формирало „вештачки ослабљену” површинску зону/слој. Генерисањем микропрелина и пукотина, штоковање је механички дезинтегрисало лиске биотита и хлорита, фрактурисало фелдспате и калцит и омогућило врло лаку циркулацију водених раствора кроз интер- и интракристиалне микропукотине у површинској зони. Механички ослабљена на овај начина, зона повећане порозности и упијања воде је током времена, под агресивним утицајем средине, постепено губила везу са остатком камена, што је у складу са опште познатом чињеницом да кластери микропукотина представљају зоне камена најсензитивније на распадање (Benavente et al., 2003; Sousa et al., 2005). Кретање воденог фронта уз континуиране процесе растварања и физичке дезинтеграције у механички предиспонираној ослабљеној зони, манифестује се одвајањем површинске љуске, готово увек исте дебљине око 3-5 mm (Сл. 127). Након одвајања површинског слоја, новоотворена површина подлеже даљем распадању, најчешће љуспасто-зрнастој дезинтеграцији, што је сагласно резултатима истраживања и на другим штокованим литотиповима (Bromblet et al., 1996; Benavente et al., 2008; Vázquez et al., 2008).
